Bericht zur Luftbildauswertung

Objekt: Mühlhausen, Phase A, Schröterode
Projekt: Solarpark Mühlhausen TH_003

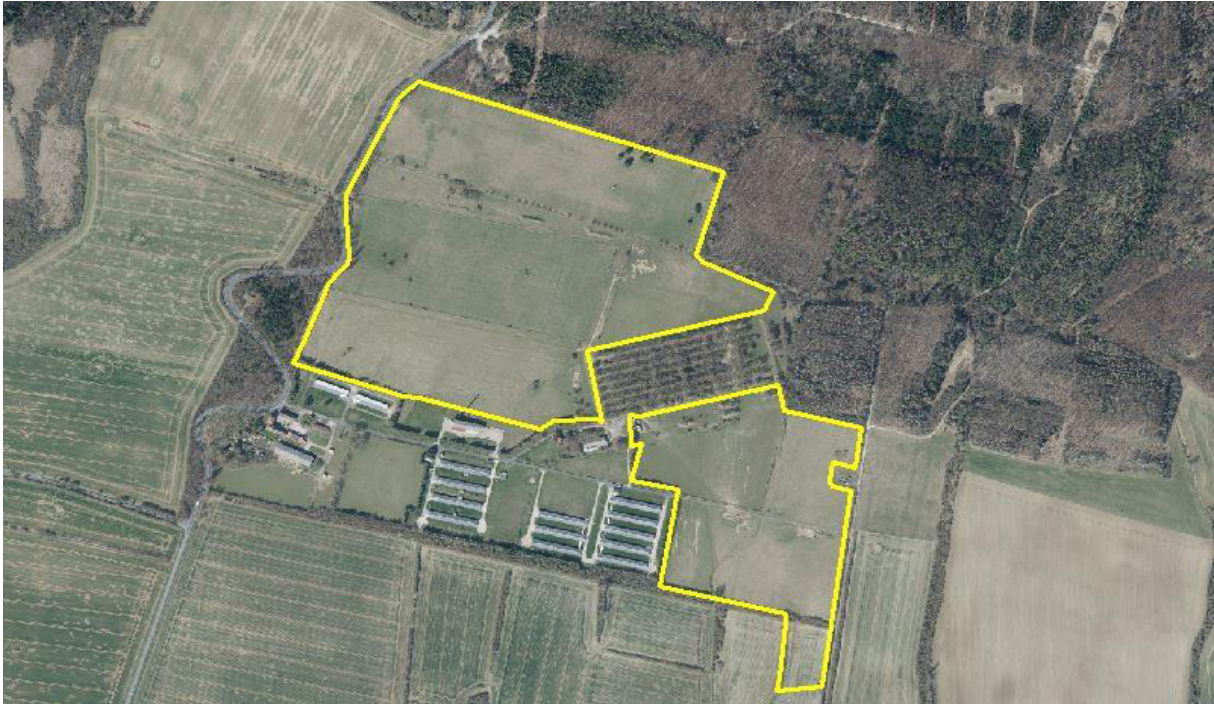
In Abbildung 1 hinterlegt mit einem Orthophoto von 2020 (DOP 2020) sind die Untersuchungsflächen gelb umrandet dargestellt und zeigen sich als Grünflächen.

Abbildung 1 Die gelben Linien fassen die Untersuchungsflächen ein. DOP 2020

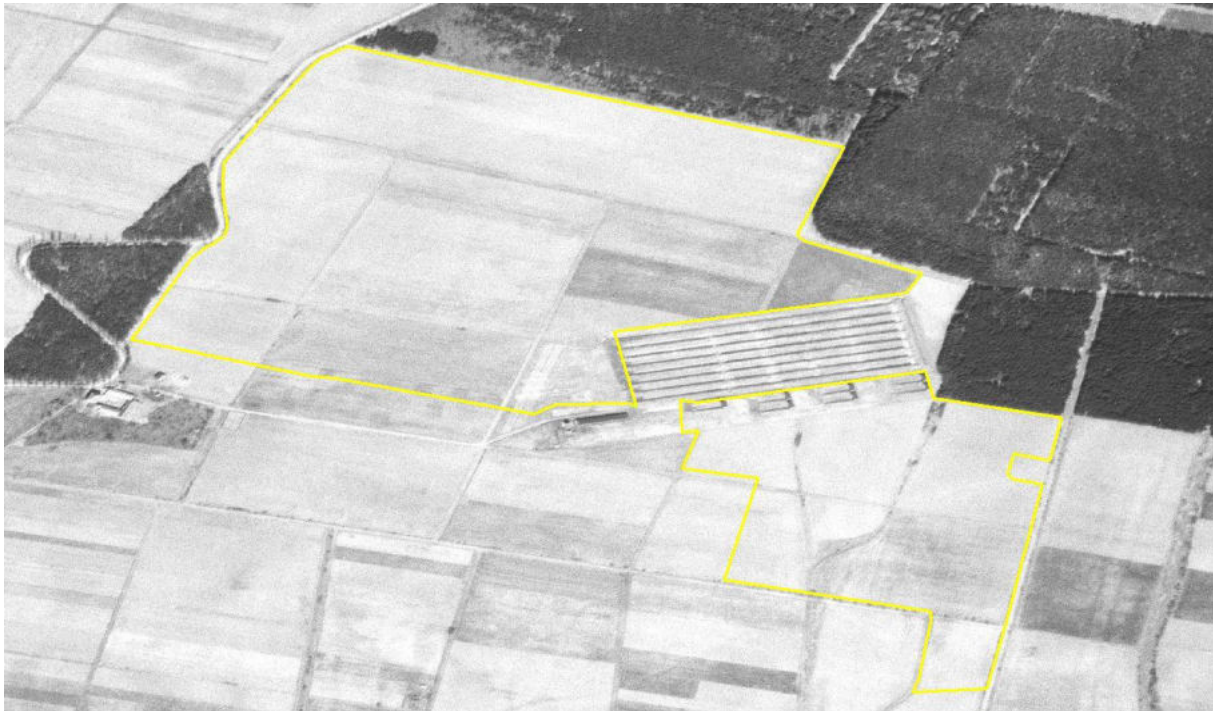
Abbildung 3a stellt die Untersuchungsflächen auf einem Luftbild vom 08.04.1945 dar. Die gelbe Linie markiert die Untersuchungsflächen.

Bis zum Kriegsende im April 1945 sind auf den Luftbildern keine Spuren von Abwurfmunition oder Erdkampfhandlungen zu erkennen. Auffälligkeiten im Untergrund sind nicht zu erkennen.

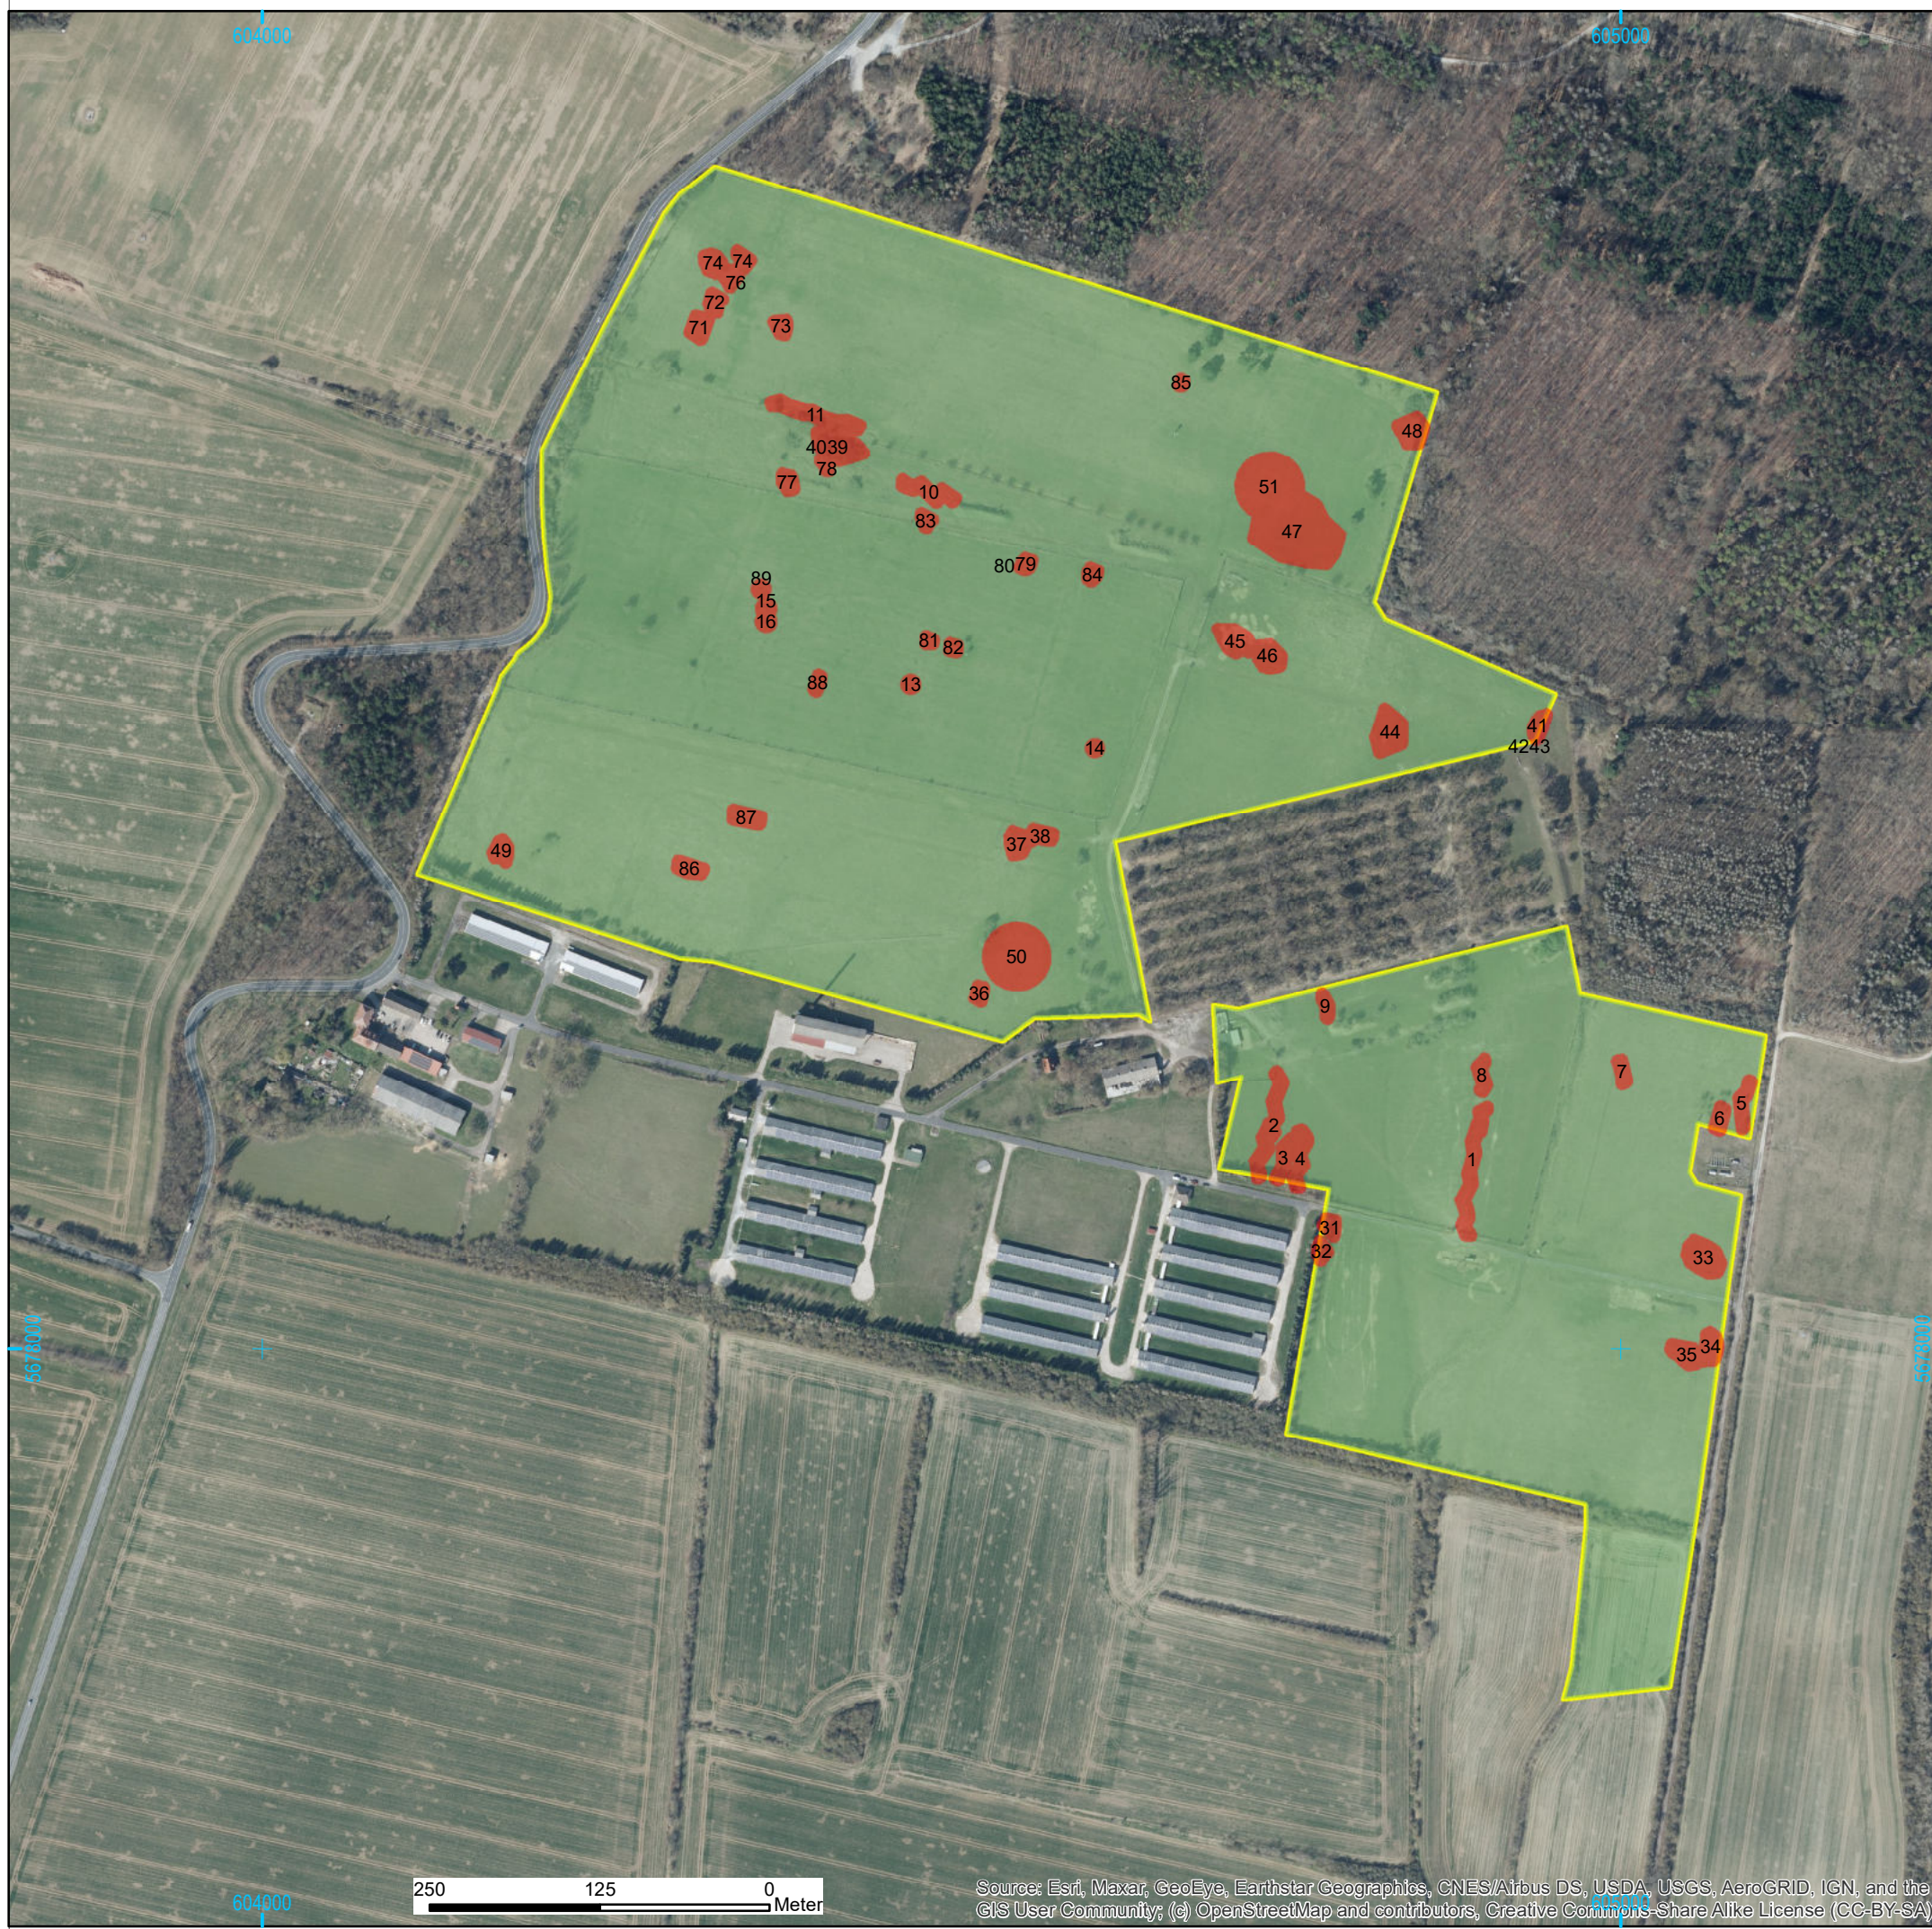
Somit werden alle Teile der Untersuchungsflächen, die Auffälligkeiten erkennen lassen, in Kategorie 2 gemäß BFR KMR (Baufachliche Richtlinien Kampfmittelräumung) eingestuft, siehe Anlage 2 Belastungskarte.

Für den größten Teil der beiden Untersuchungsflächen besteht kein konkreter Kampfmittelverdacht (vgl. Anlage 2 Belastungskarte). Da die Untersuchungsflächen in vielen Bereichen kaum Spuren aufweisen werden diese Flächen in Kategorie 1 gemäß BFR KMR. Das bedeutet:

Kategorie 1 gem. BFR KMR bedeutet:
 Der Kampfmittelverdacht hat sich nicht bestätigt.

Kategorie 2 gem. BFR KMR bedeutet:
 Auf der Fläche werden Kampfmittelbelastungen vermutet oder wurden festgestellt.

Hierfür empfehlen wir Ihnen, sich für weitere kampfmitteltechnische Untersuchung an eine zertifizierte Kampfmittelräumfirma zu wenden.
