# Stadt Mühlhausen (Thüringen)

## Radverkehrskonzept Alltag

### Maßnahmenkataster

Hannover, im November 2023

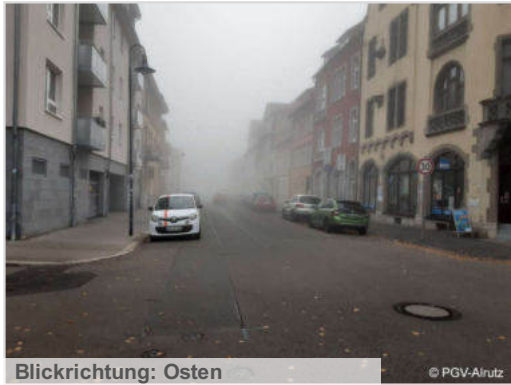
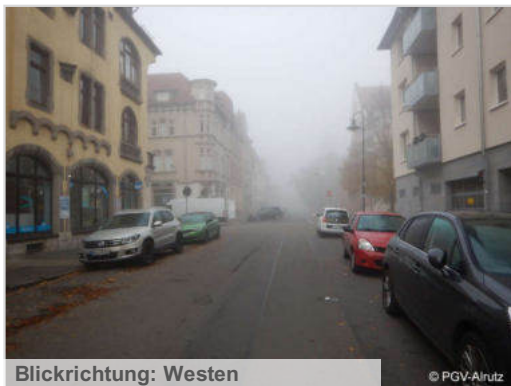
| Allgemein | | Bestand | |
|---|---|---|---|
| Strecke bis | Karl-Liebknecht-Straße | Belag – Zustand | Asphalt – gut |
| Bemerkung | Abschnitt des Nebennetzes.<br>Wichtige Schulverbindung. Sehr gute Verbindung zwischen Bahnhof und Stadtmitte | | |
| Problemstellung | Sicherung Schulverkehr. | | |

| Allgemein | | Bestand | |
|---|---|---|---|
| Maßnahme | Ausweisung zur Fahrradstraße (Kfz frei) und Verdeutlichung der Führungsform durch einheitliche Markierung ("corporate design"). Nach Möglichkeit die Fahrradstraße gegenüber einmündenden Erschließungsstraßen bevorzugen. | | |

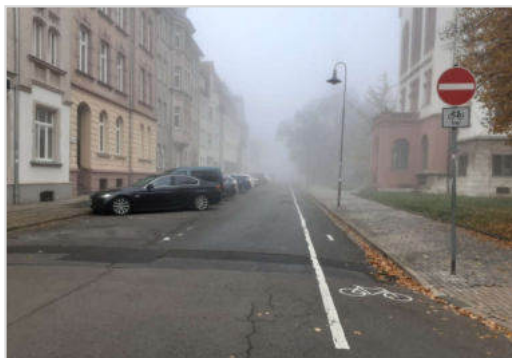
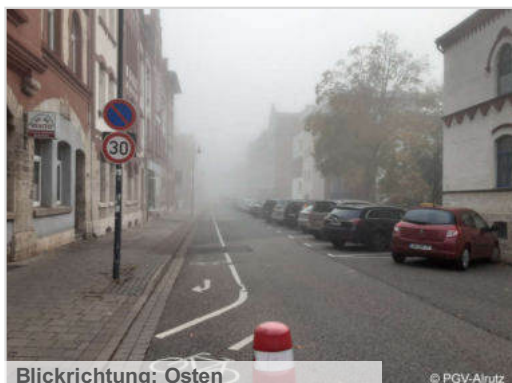
| Allgemein | | Bestand | |
|---|---|---|---|
| Strecke bis | Kiliansgraben | Belag – Zustand | Asphalt – leicht eingeschränkt |
| Bemerkung | Abschnitt des Nebennetzes.<br>Wichtige Schulverbindung. Sehr gute Verbindung zwischen Bahnhof und Stadtmitte. Südseite Mischverkehr in Richtung der Einbahnstraße, Fahrbahnbreite: 6,50 m. | | |
| Problemstellung | Unzureichende Belagsqualität mit starker Querneigung zur Entwässerung: Sturzgefahr.<br>Sicherung Schulverkehr. | | |

| Allgemein | | Bestand | |
|---|---|---|---|
| Maßnahme | Ausweisung zur Fahrradstraße (Kfz in Einbahnrichtung frei) und Verdeutlichung der Führungsform durch einheitliche Markierung ("corporate design"). Nach Möglichkeit die Fahrradstraße gegenüber einmündenden Erschließungsstraßen bevorzugen.<br>Schrägparken möglichst zu Längsparken anordnen.<br>Belagsausbesserung. | | |

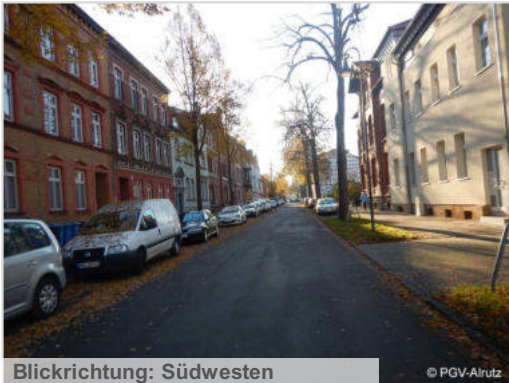
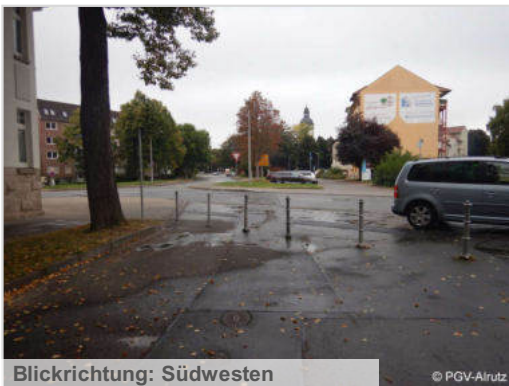
**Bemerkung** Abschnitt des Hauptnetzes.  
Wechsel der Parkanordnung von Längsparken zu Schrägparken bei Hausnr. 53.  
Abschnitt der Roten Route Nationalpark Hainich sowie des Unstrut-Werra-Radwegs.

**Problemstellung** Poller mit unzureichender Sicherung auf Höhe Waidstraße.

| Maßnahme | Poller durch Bodenmarkierung sichern. Durchlassbreite von mind. 1,50m gewährleisten. Radverkehr beidseitig Waidstraße durch markierte Querbalken auf erforderliche Geschwindigkeitsreduzierung hinweisen. |

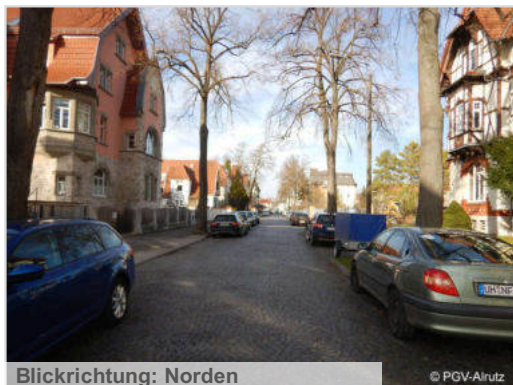
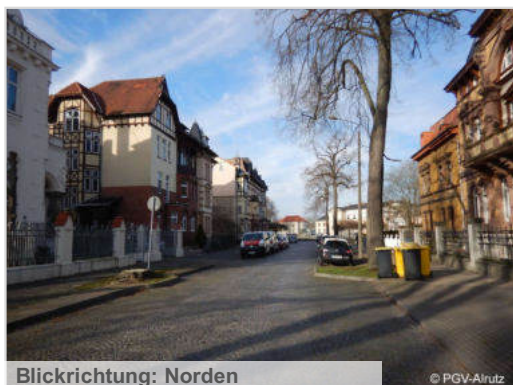
| Allgemein | | Bestand | |
|---|---|---|---|
| Strecke bis | Pollexweg | Belag – Zustand | Pflaster – kaum nutzbar |
| Länge | 360 m | ruhender Verkehr | beidseitig Längsparken (Fahrbahn) |

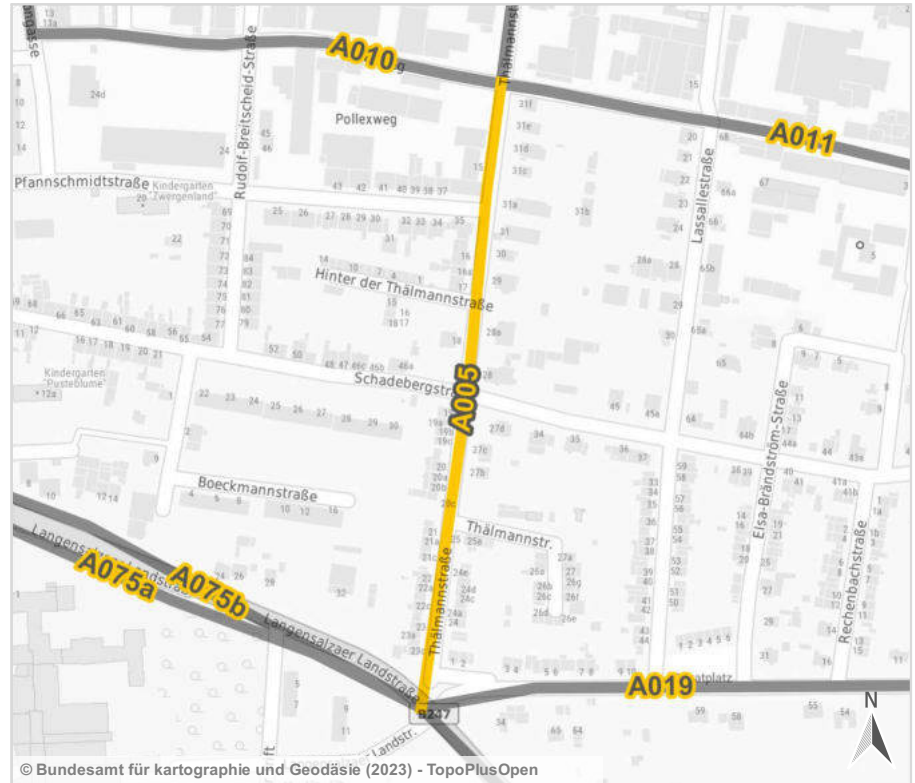
| Allgemein | | Bestand | |
|---|---|---|---|
| Strecke bis | Bonatsstraße | Belag – Zustand | Pflaster – kaum nutzbar |
| Problemstellung | Unzureichende Belagsqualität. | | |

| Allgemein | | Bestand | |
|---|---|---|---|
| Maßnahme | Belagserneuerung. | | |

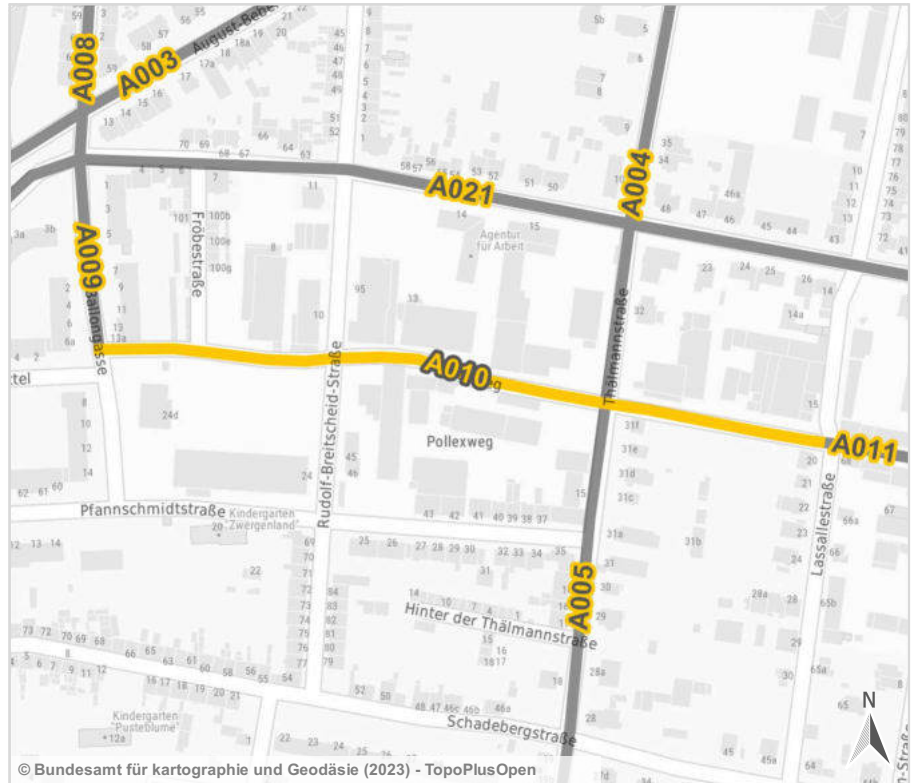
| Allgemein | | Bestand | |
|---|---|---|--|
| Problemstellung | Poller mit unzureichender Druchlassbeite und Sicherung an querenden Erschließungsstraßen, unzureichende Bordabsenkungen, unzureichende Sicherung der Querung der Erschließungsstraßen | | |

| Allgemein | | Bestand | |
|---|---|---|--|
| Maßnahme | Kurzfristig: Poller entfernen oder durch seitlich eingebaute, reflektierende Poller mit Bodenmarkierung ersetzen, Durchlassbreite von mind. 1,50m gewährleisten. Radverkehr durch markierte Querbalken auf erforderliche Geschwindigkeitsreduzierung hinweisen. Kleines Verkehrszeichen 205 "Vorfahrt gewähren" ergänzen.<br><br>Langfristig bzw. im Rahmen von Sanierungsarbeiten: Borde niveaugleich absenken. | | |

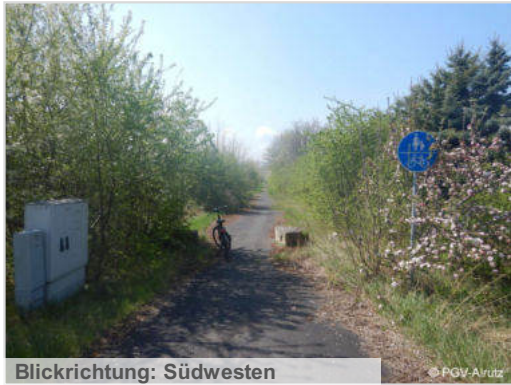
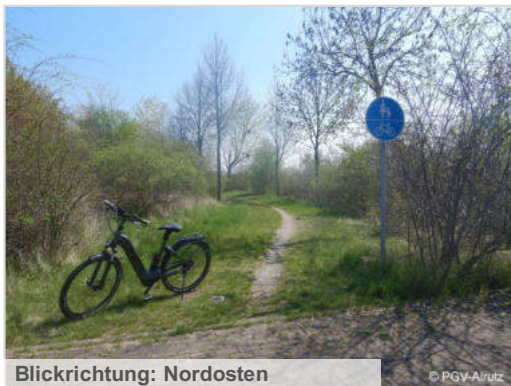
| Allgemein | | Bestand | |
|---|---|---|---|
| Strecke von | Langensalzaer Landstraße | Breite RVA [m]<br><br>Belag – Zustand<br><br>ruhender Verkehr<br><br>Steigung<br><br>Beleuchtung | 1,00<br><br>Asphalt – stark eingeschränkt<br><br>-<br><br>keine<br><br>nein |
| Bemerkung | Abschnitt des Nebennetzes.<br>Abschnittsweise unbefestigter Untergrund | | |
| Problemstellung | Unzureichende Breite und unzureichende Belagsqualität. | | |

| Allgemein | | Bestand | |
|---|---|---|---|
| Maßnahme | Wegeausbau zu gem. Geh-/Radweg in Regelbreite, abschnittsweise Belagserneuerung. | | |

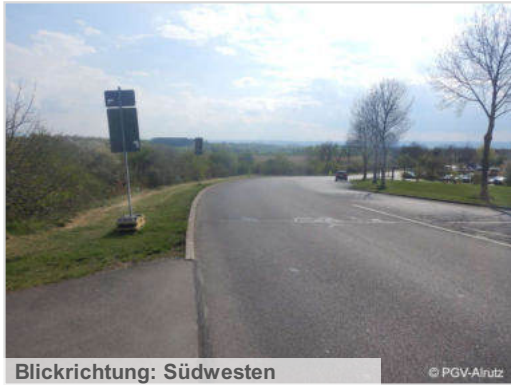
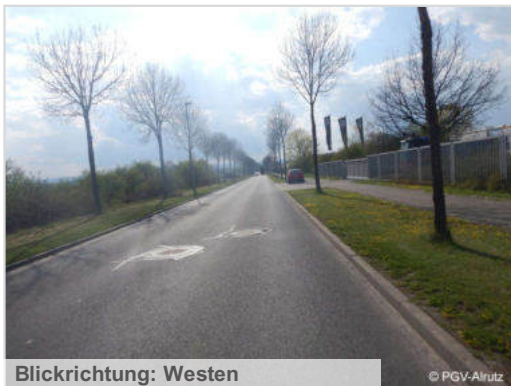
| Allgemein | | Bestand | |
|---|---|---|---|
| Bemerkung | Abschnitt des Nebennetzes.<br>Sehr breiter Straßenquerschnitt | | |
| Problemstellung | Fehlender DTV-Wert. | | |

| Allgemein | | Bestand | |
|---|---|---|---|
| Maßnahme | Kurzfristig: DTV prüfen.<br>Hinweis: Bei DTV > 2.500 Kfz/ 24h Neubau Radverkehrsanlage erforderlich. | | |

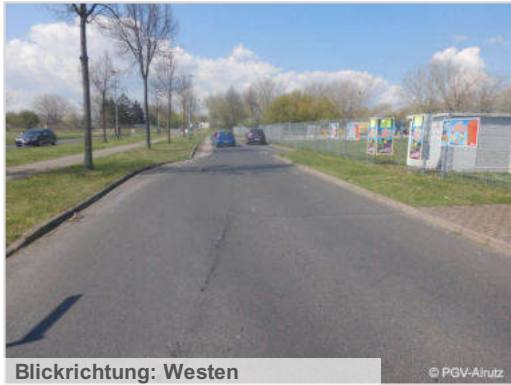
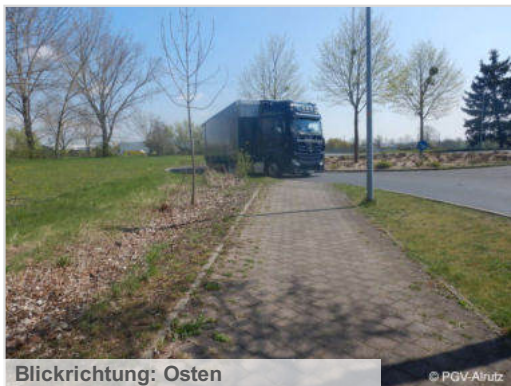
| Allgemein | | Bestand | |
|---|---|---|---|
| Bemerkung | Abschnitt des Nebennetzes. | | |
| Problemstellung | Fehlender DTV-Wert. | | |

| Allgemein | | Bestand | |
|---|---|---|---|
| Maßnahme | Kurzfristig: DTV prüfen.<br>Hinweis: Bei DTV <4.000 Kfz/ 24h Radverkehr im Mischverkehr führen; bei DTV > 4.000 Kfz/ 24h Markierungslösung prüfen; bei DTV >10.000 Kfz/ 24h Neubau Radverkehrsanlage erforderlich | | |

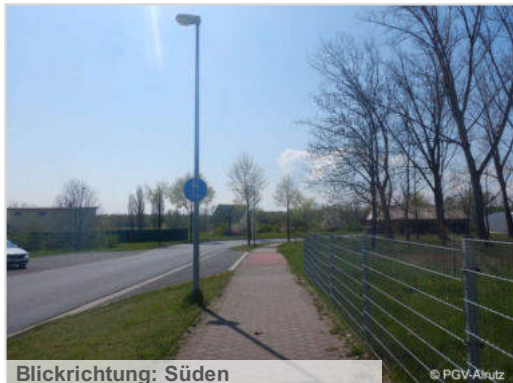
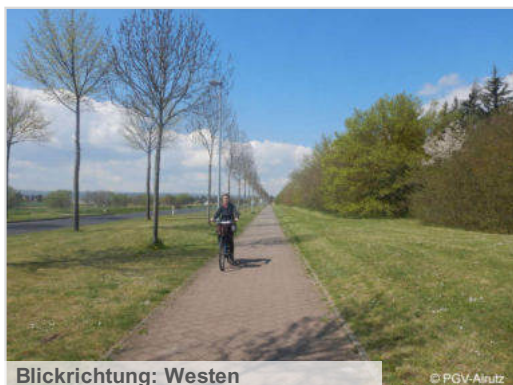
**Führungsform** Nordseite gem. Geh-/ Radweg (Z 240) in Zweirichtungsführung

**Problemstellung** Kein Handlungsbedarf.

| Breite RVA [m] | 3,00 |
| Belag – Zustand | Pflaster – gut |

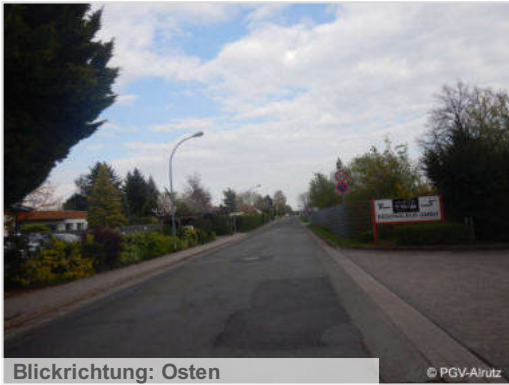
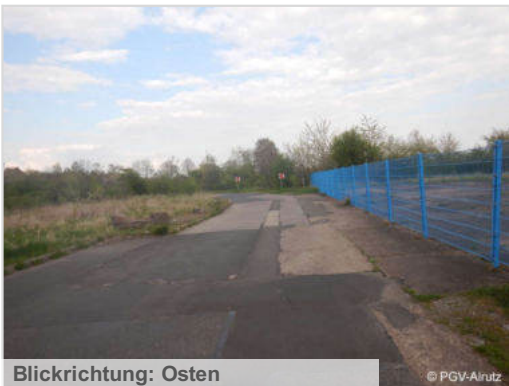
**Problemstellung** Einbahnstraße ohne Freigabe für den Radverkehr in Gegenrichtung. Belagsschäden.

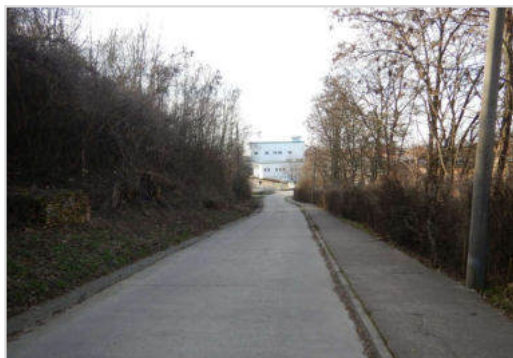
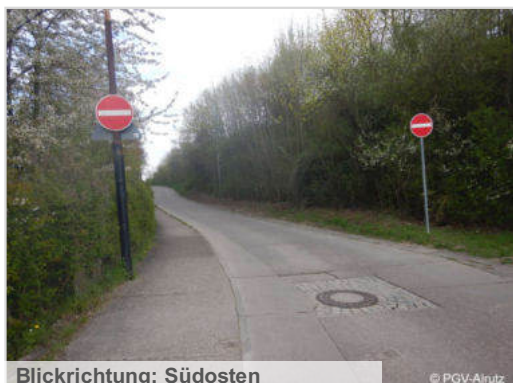
**Problemstellung** Einbahnstraße ohne Freigabe für den Radverkehr in Gegenrichtung. Belagsschäden, Sturzgefahr durch Längsrillen.

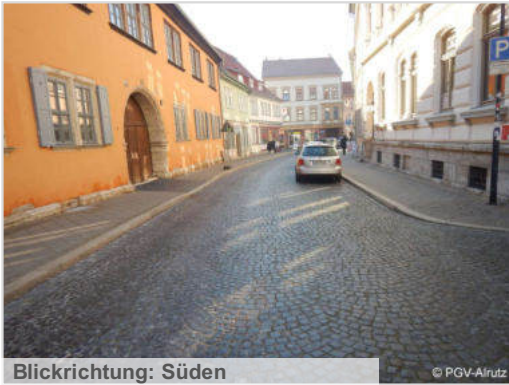
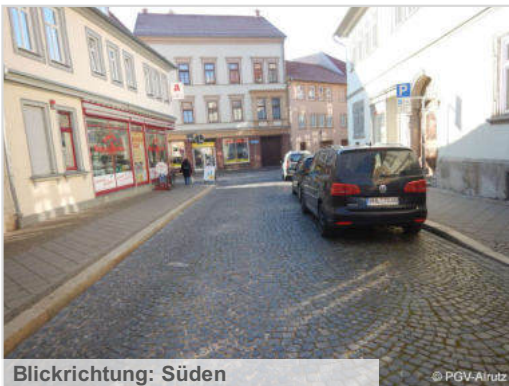
**Problemstellung** Unzureichende Belagsqualität.

| Belag – Zustand | Pflaster – leicht eingeschränkt |

| Maßnahme | Ebene Fahrbahnoberfläche herstellen, beispielsweise durch Verfüllen der Fugen oder Einbau von geschnittenem Pflaster. |

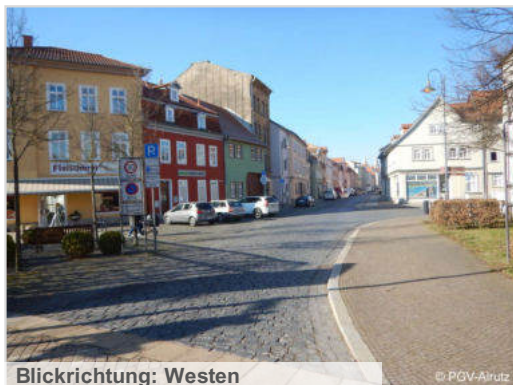
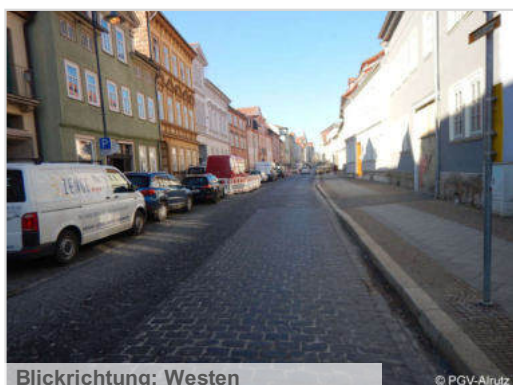
| Allgemein | | Bestand | |
|---|---|---|---|
| Strecke bis | Untermarkt | Belag – Zustand | Pflaster – stark eingeschränkt |
| Bemerkung | Abschnitt des Nebennetzes.<br>Fahrbahnbreite ca. 4,80m | | |
| Problemstellung | Einbahnstraße ohne Freigabe für den Radverkehr in Gegenrichtung. Unzureichende Belagsqualität. | | |

| Allgemein | | Bestand | |
|---|---|---|---|
| Maßnahme | Kurzfristig: Freigabe der Einbahnstraße in Gegenrichtung für den Radverkehr.<br><br>Langfristig: Ebene Fahrbahnoberfläche herstellen, beispielsweise durch Verfüllen der Fugen oder Einbau von geschnittenem Pflaster. | | |

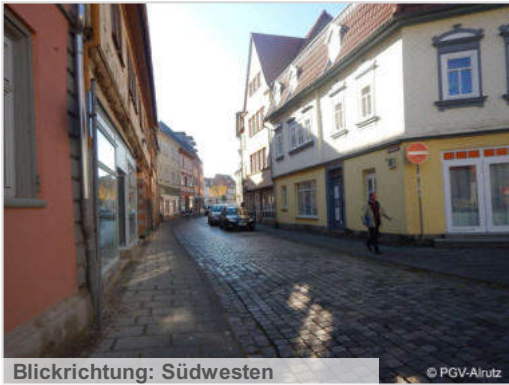
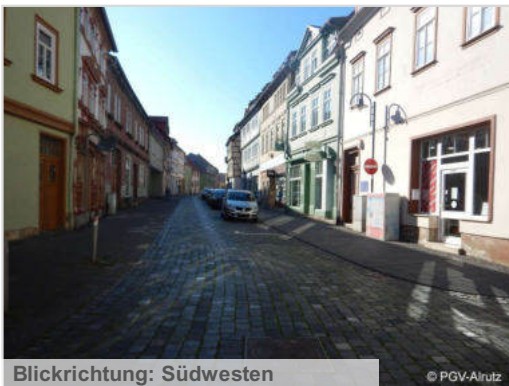
**Bemerkung** Abschnitt des Nebennetzes.  
Einbahnstraße in Richtung Norden. Sehr gute Verbindung zwischen Bahnhof und Stadtmitte.

**Problemstellung** Einbahnstraße ohne Freigabe für den Radverkehr in Gegenrichtung. Unzureichende Belagsqualität. Sturzgefahr durch Längsfugen und sehr glatte Oberfläche.

| Belag – Zustand | Pflaster – stark eingeschränkt |

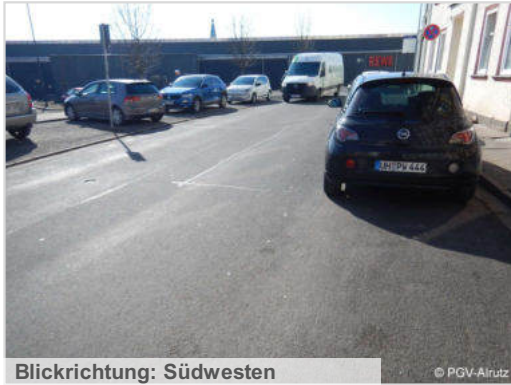
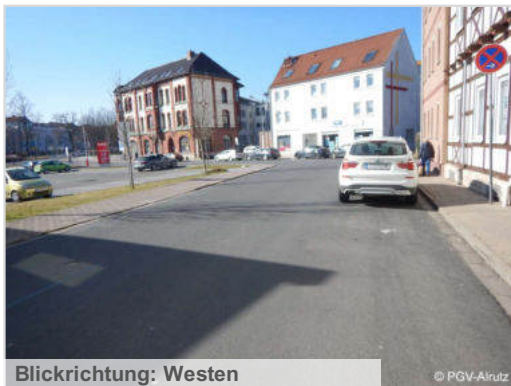
| Problemstellung | Kein Handlungsbedarf. |

| Belag – Zustand | Asphalt – gut |

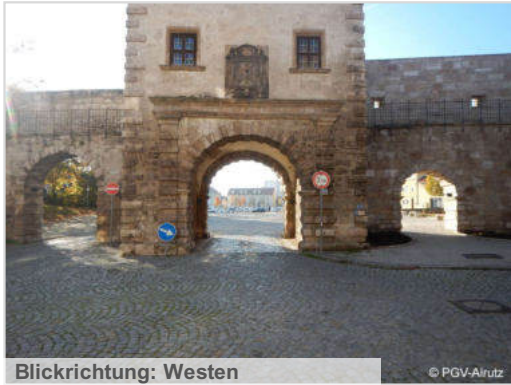
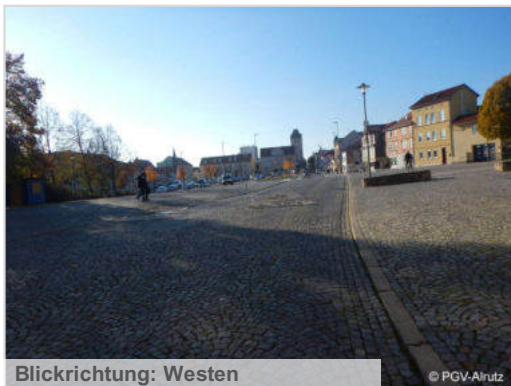
**Problemstellung** Unzureichende Belagsqualität.

| Belag – Zustand | Pflaster – leicht eingeschränkt |

| Maßnahme | Ebene Fahrbahnoberfläche herstellen, beispielsweise durch Verfüllen der Fugen oder Einbau von geschnittenem Pflaster. |

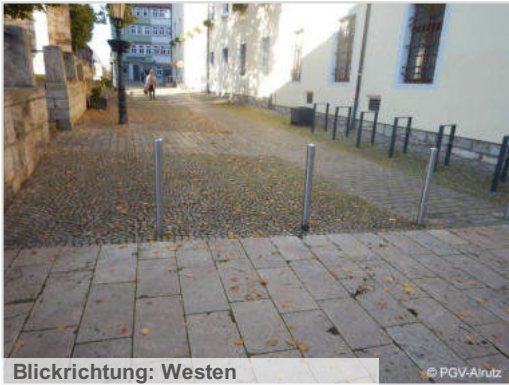
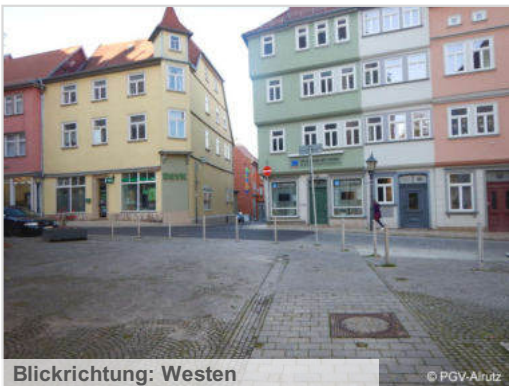
| Problemstellung | Poller mit unzureichender Sicherung. |

| Maßnahme | Poller durch Bodenmarkierung sichern, Durchlassbreite von 1,50m gewährleisten. |

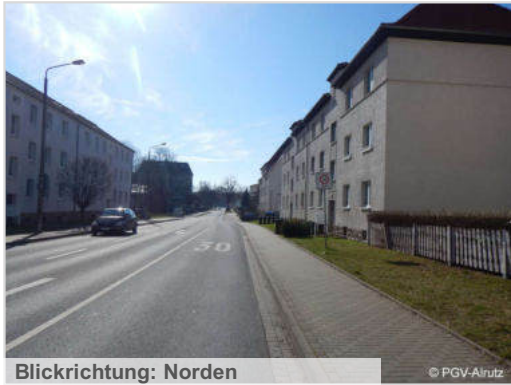
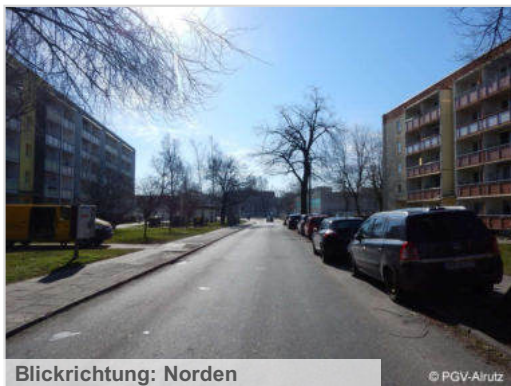
| Allgemein | | Bestand | |
|---|---|---|---|
| Strecke von | Wendewehrstraße (B247) | Breite RVA [m] | — |
| Strecke bis | Feldstraße | Belag – Zustand | Asphalt – gut |
| Länge | 360 m | ruhender Verkehr | Westseite Längsparken (halb aufgesetzt) |
| Bemerkung | Abschnitt des Hauptnetzes.<br>Parken nur im südlichen Abschnitt | | |
| Problemstellung | Kein Handlungsbedarf. | | |

| Allgemein | | Bestand | |
|---|---|---|---|
| Priorität | Kein Handlungsbedarf | | |

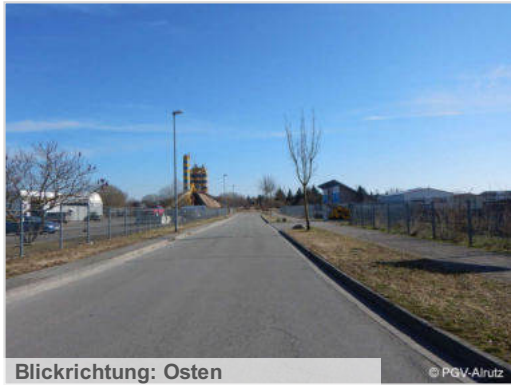
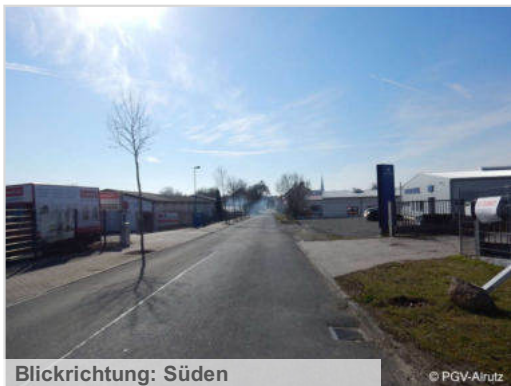
| Strecke von | Wendewehrstraße |
| Strecke bis | Ammersche Landstraße (B247) |

**Problemstellung** Punktuelle Belagsschäden.

| Belag – Zustand | Asphalt – leicht eingeschränkt |

**Maßnahme** Punktuelle Belagserneuerung.

**Priorität** Priorität 2

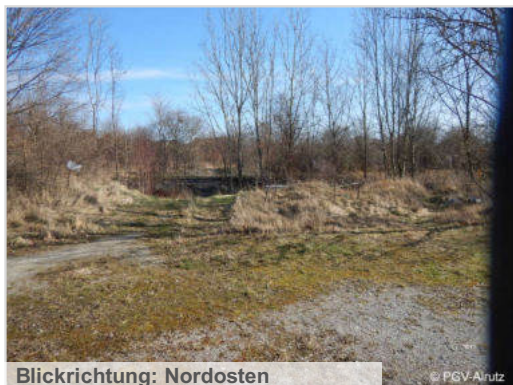
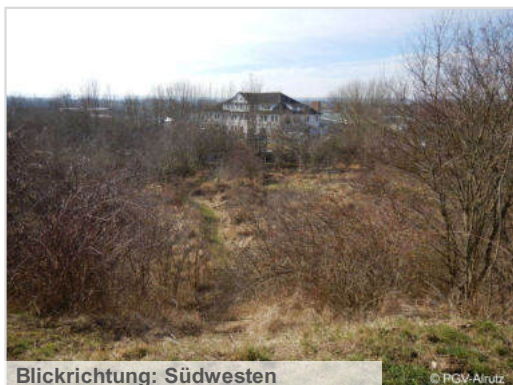
| Strecke von | Forstberg |
| Strecke bis | Sachsensiedlung |

**Problemstellung** Fehlende Wegebeziehung.

| Steigung | stark |

| Maßnahme | Wegeverbindung (inkl. Brückenbauwerk) herstellen. |
| Priorität | Perspektivische Netzerweiterung |

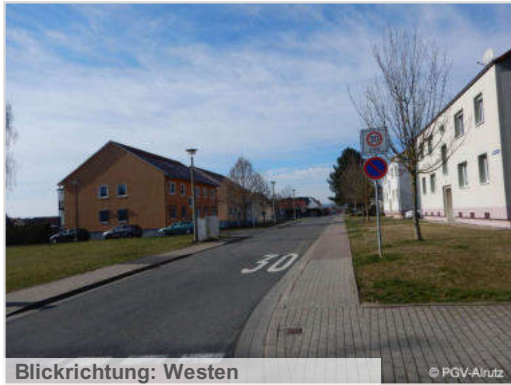
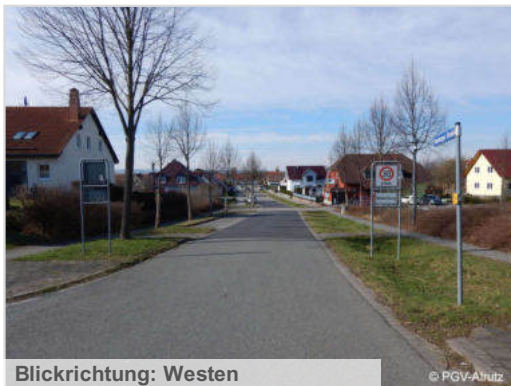
| Allgemein | | Bestand | |
|---|---|---|---|
| Strecke von | Windeberger Straße | Breite RVA [m] | — |
| Strecke bis | Hamburger Straße 38 | Belag – Zustand | Asphalt – gut |
| Problemstellung | Punktueller Belagsschäden. | | |

| Allgemein | | Bestand | |
|---|---|---|---|
| Priorität | Priorität 2 | | |

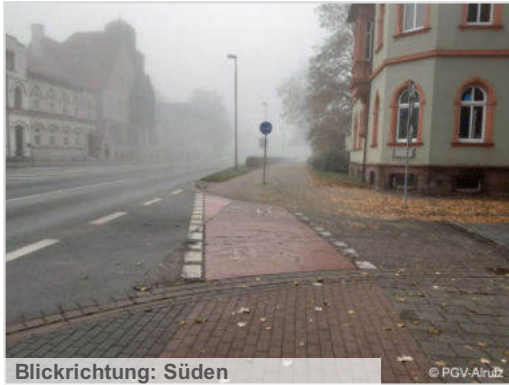
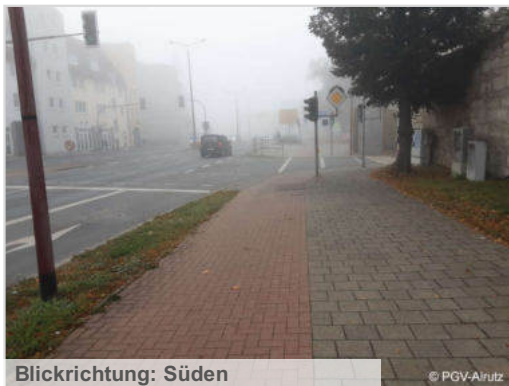
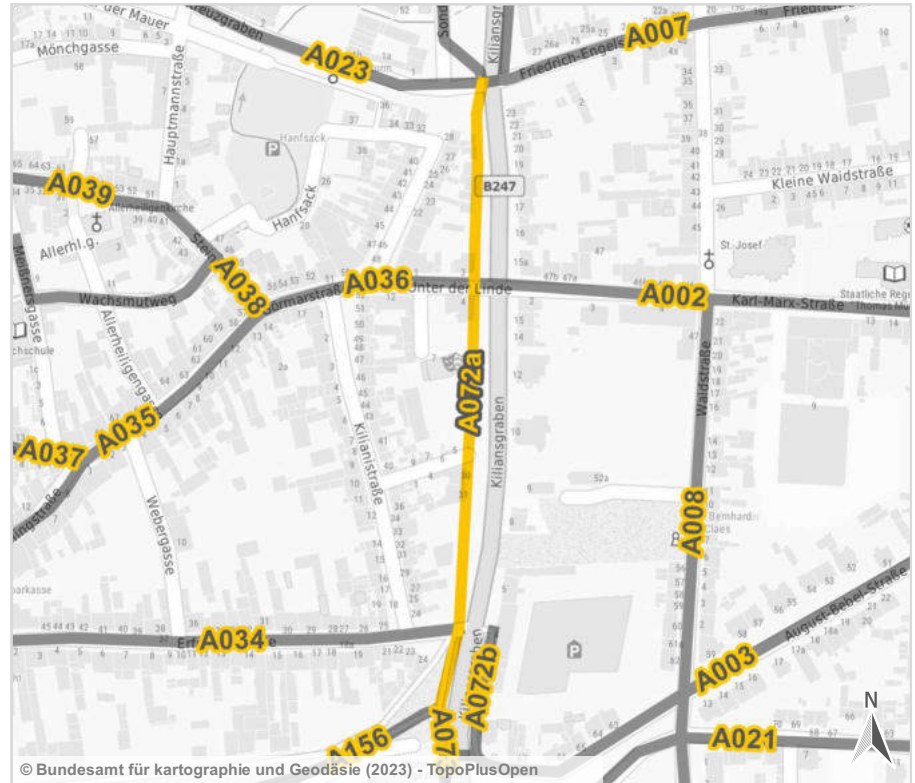
| Allgemein | | Bestand | |
|---|---|---|---|
| Führungsform | Westseite getr. Geh-/ Radweg (Z 241) in Zweirichtungsführung | | |
| Bemerkung | Abschnitt des Hauptnetzes. | | |
| Problemstellung | Unzureichende Breite. | | |

| Allgemein | | Bestand | |
|---|---|---|---|
| Maßnahme | Ausbau auf Regelbreite. Furtmarkierungen erneuern und Sicherung Zweirichtungsradverkehr durch Piktogramme und Richtungspfeile. | | |

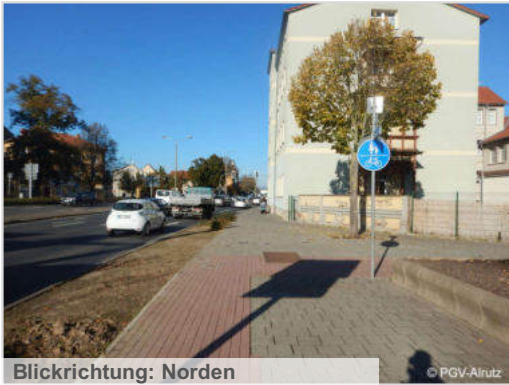
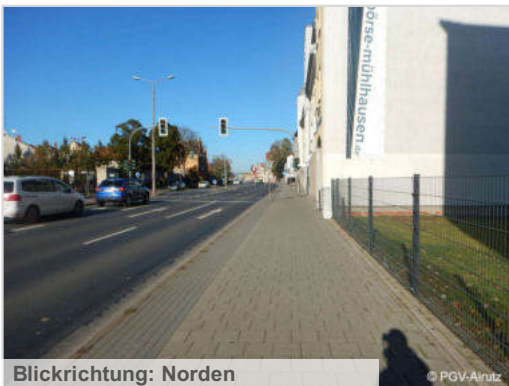
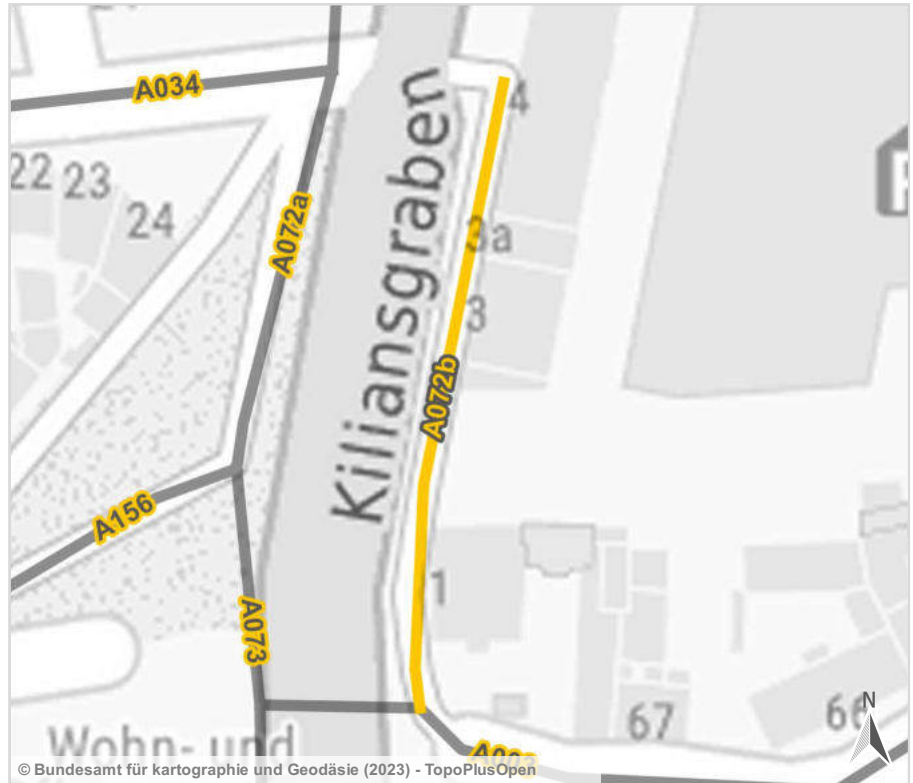
Ostseite gem. Geh-/ Radweg (Z 240) in Zweirichtungsführung

Radverkehrsanlage und Sicherheitstrennstreifen in unzureichender Breite. Fehlende Führungskontinuität.

| Maßnahme | Ausbau auf Regelbreite zzgl. Sicherheitstrennstreifen zu fließendem Kfz-Verkehr. |

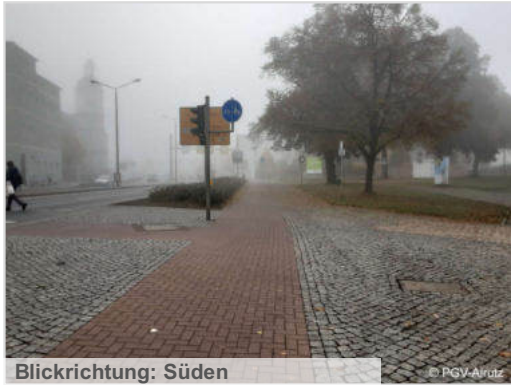
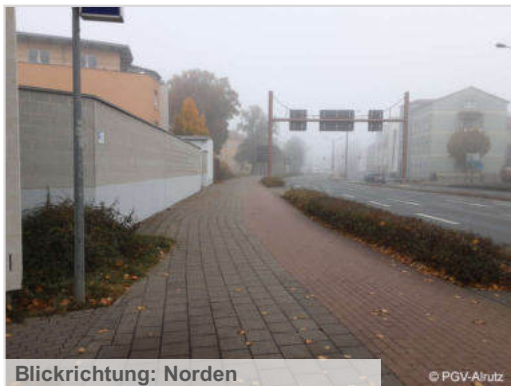
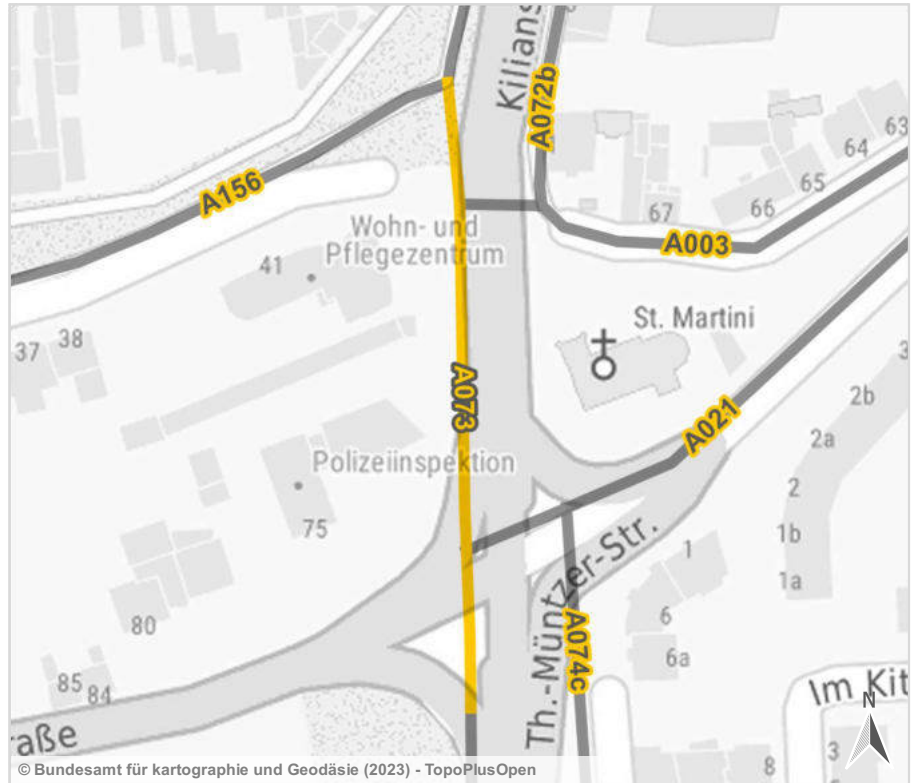
Westseite getr. Geh-/ Radweg (Z 241) in Zweirichtungsführung

Abschnitt des Hauptnetzes.  
Ostseite gleiche Führungsform mit 1,40 m Breite; 1,00 m Sicherheitstrennstreifen.

Beidseitig Radverkehrsanlage in unzureichender Breite. Fehlende Führungskontinuität.

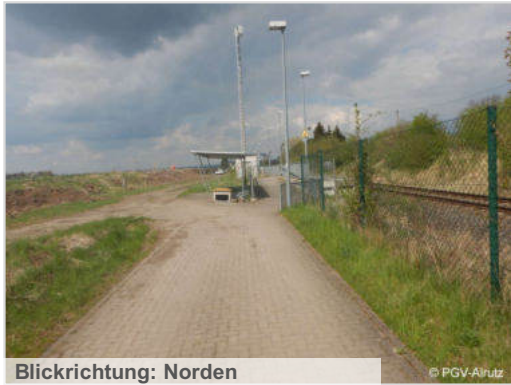
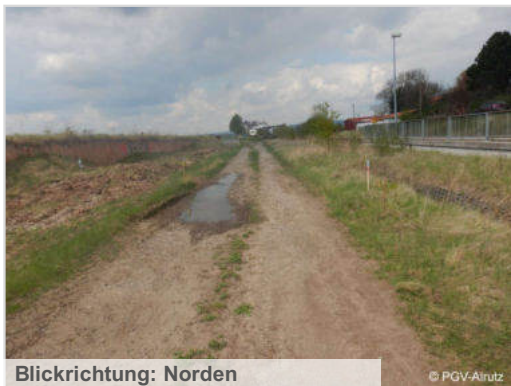
**Bemerkung** Abschnitt des Hauptnetzes.

**Problemstellung** unzureichende Belagsqualität.

| Breite RVA [m] | 4,00 |
| Belag – Zustand | Pflaster – kaum nutzbar |

| Maßnahme | Belagerneuerung. |

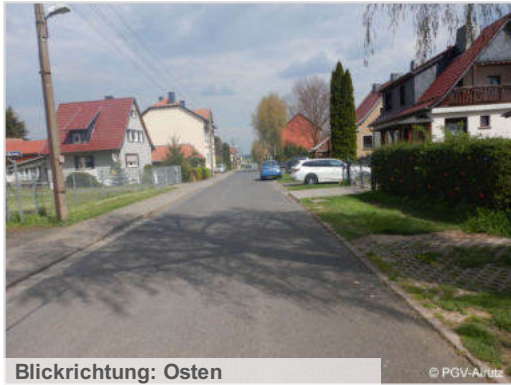
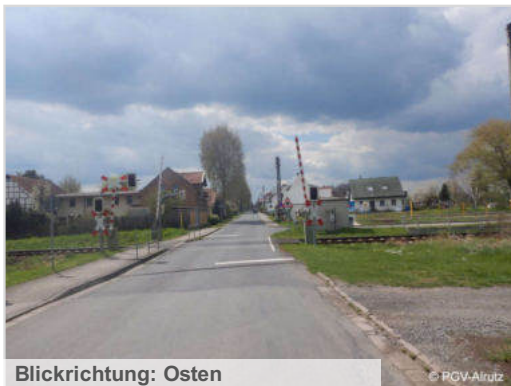
| Bemerkung | Abschnitt des Hauptnetzes. |
| Problemstellung | Kein Handlungsbedarf. |

| Belag – Zustand | Asphalt – gut |

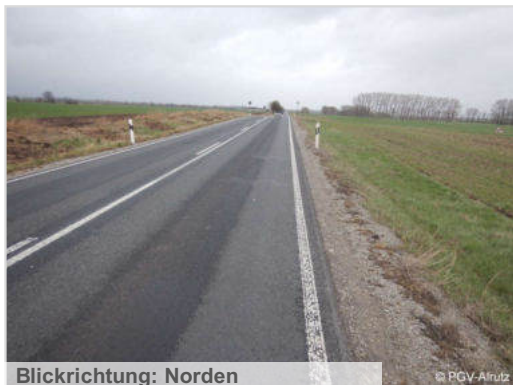
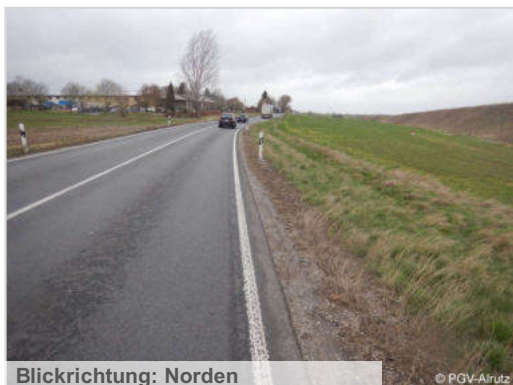
**Bemerkung** Abschnitt des Hauptnetzes.

**Problemstellung** Fehlende Radverkehrsanlage.

| Belag – Zustand | Asphalt – gut |

**Maßnahme** Neubau Radverkehrsanlage ist Bestandteil des Projektes B247n.

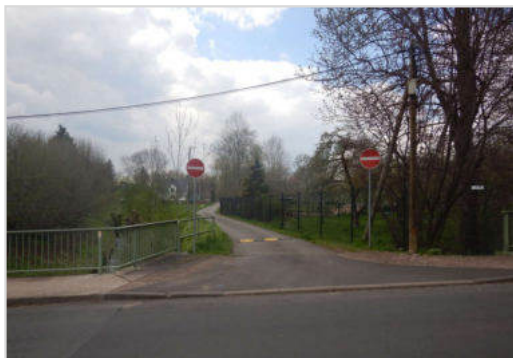
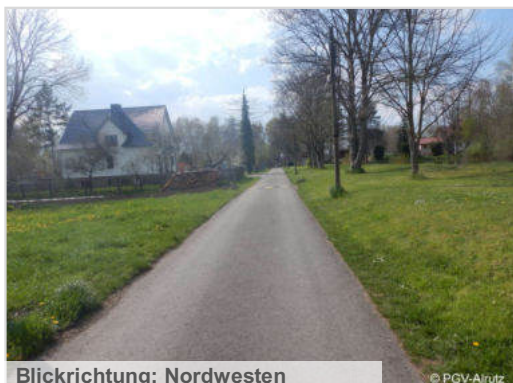
**Problemstellung** Kein Handlungsbedarf.

| Belag – Zustand | Betonplatten – leicht eingeschränkt |

Blickrichtung: Nordwesten

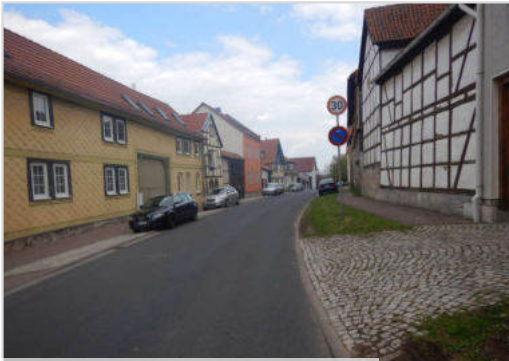
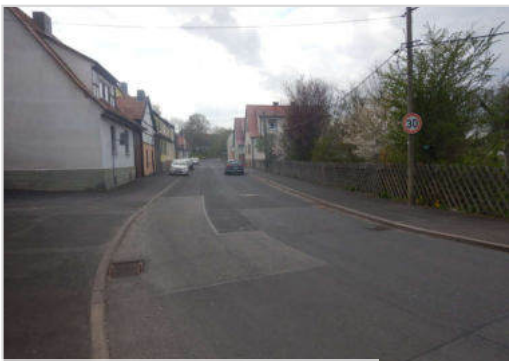
**Problemstellung** Einbahnstraße ohne Freigabe für den Radverkehr in Gegenrichtung.

| Belag – Zustand | Asphalt – gut |

Blickrichtung: Nordosten

Blickrichtung: Südwesten

**Maßnahme** Freigabe für den Radverkehr in Gegenrichtung.

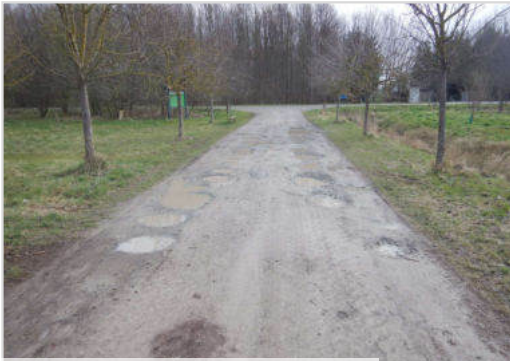
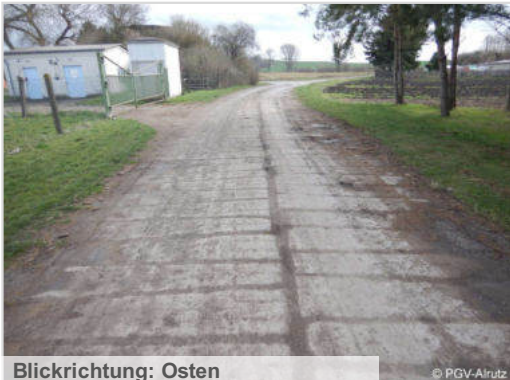
Blickrichtung: Norden

Blickrichtung: Osten

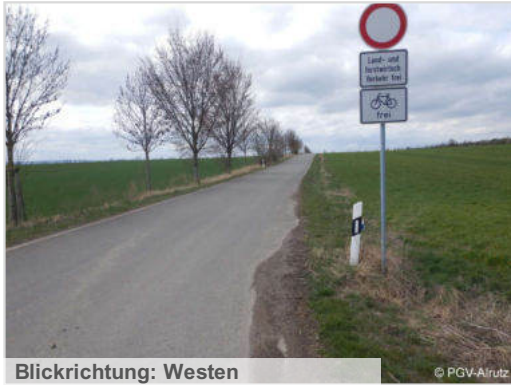
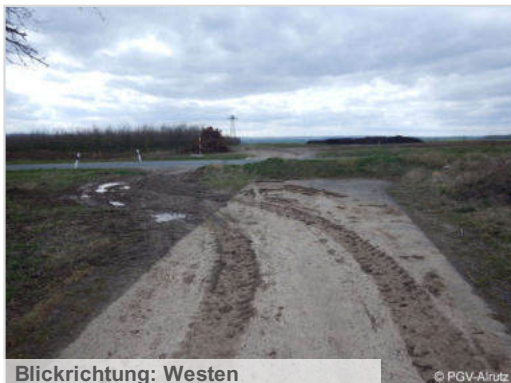
**Bemerkung** Abschnitt des Nebennetzes.

**Problemstellung** unzureichende Belagsqualität

| Belag – Zustand | Pflaster – stark eingeschränkt |
| Steigung | leicht |
| Beleuchtung | nein |

| Maßnahme | Belagserneuerung, alternativ: Ebene Fahrbahnoberfläche herstellen, beispielsweise durch Verfüllen der Fugen oder Einbau von geschnittenem Pflaster. |
| Kosten-schätzung | 90.000 € |
| Priorität | Priorität 2 |

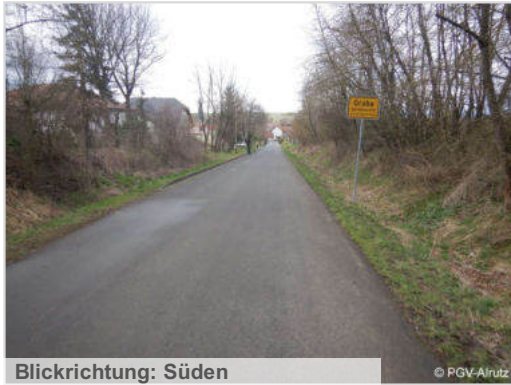
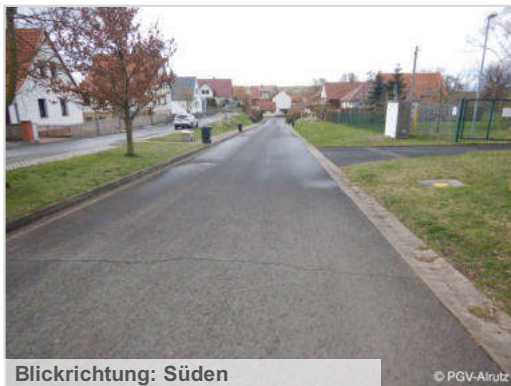
**Bemerkung** Abschnitt des Nebennetzes.

**Problemstellung** Abschnittsweise stark verschmutzte Fahrbahn. Fehlende Anbindung an L1016.

| Breite RVA [m] | 5,00 |
| Belag – Zustand | Asphalt – gut |

**Maßnahme** Anbindung an L1016 herstellen.

**Kosten-schätzung** 30.000 €

**Priorität** Priorität 2

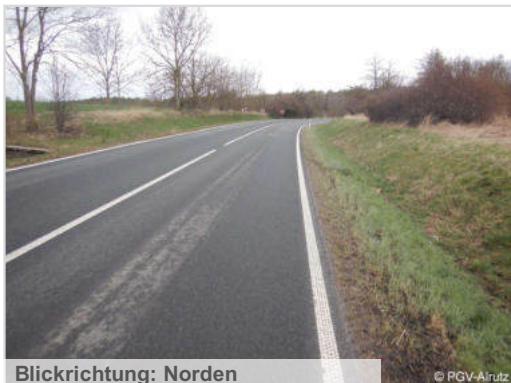
Blickrichtung: Norden

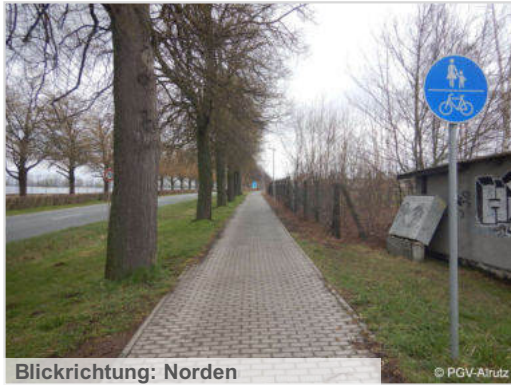
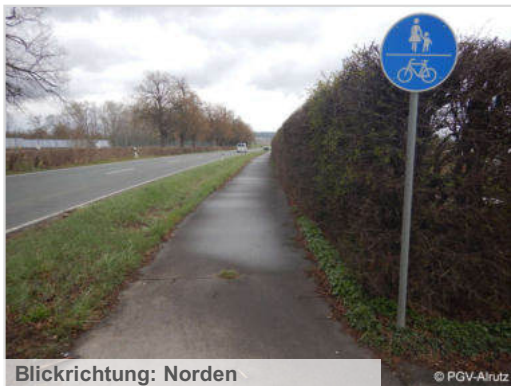
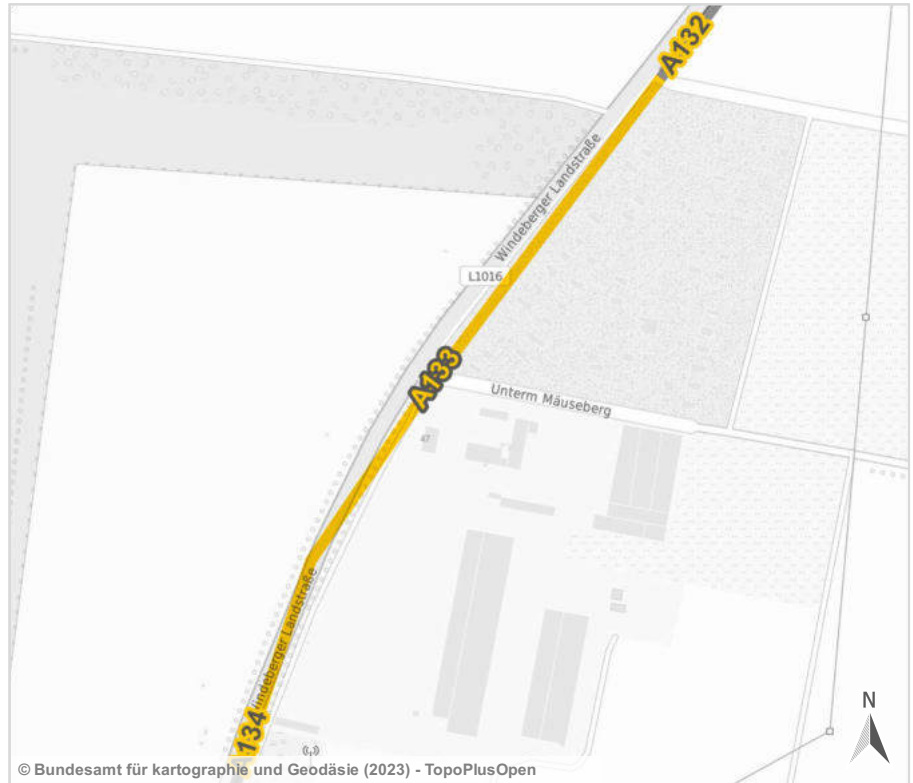
**Führungsform** Ostseite gem. Geh-/ Radweg (Z 240) in Zweirichtungsführung

**Bemerkung** Abschnitt des Hauptnetzes.

**Problemstellung** Kein Handlungsbedarf.

| Breite RVA [m] | 2,60 |
| Belag – Zustand | Asphalt – gut |

**Priorität** Kein Handlungsbedarf

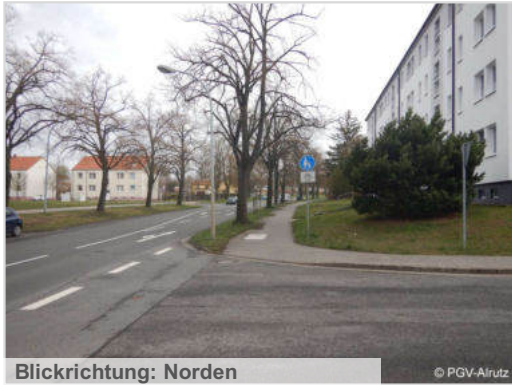
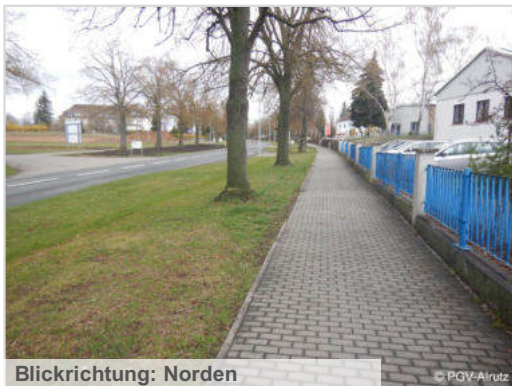
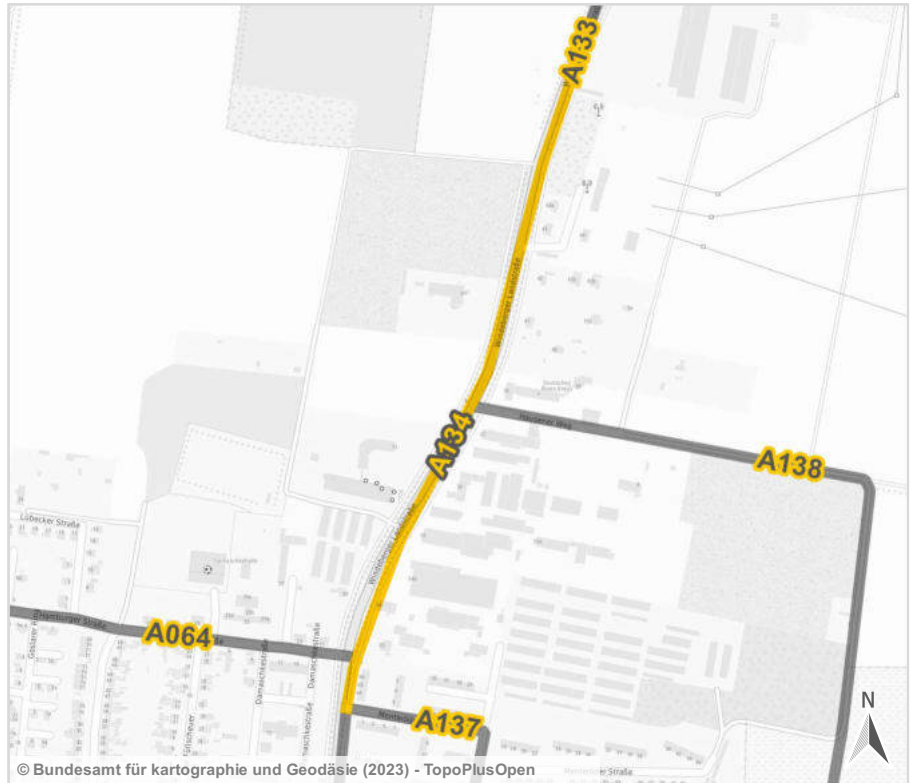
| Breite RVA [m] | 2,30 |
| Belag – Zustand | Pflaster – leicht eingeschränkt |

| Führungsform | Gehweg / Radverkehr frei in Zweirichtungsführung |
| Problemstellung | Radverkehrsanlage in unzureichender Breite. |

| Kosten-schätzung | 5.000 €<br>Kostenschätzung für Prüfauftrag |
| Priorität | Kleinstmaßnahme |

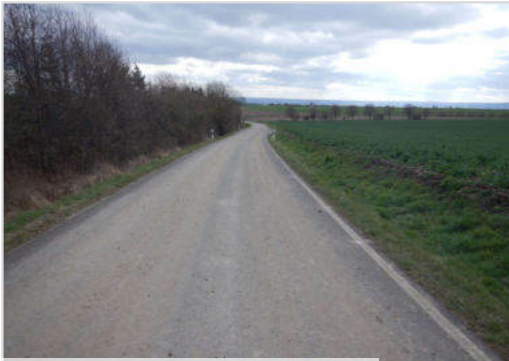
Blickrichtung: Norden

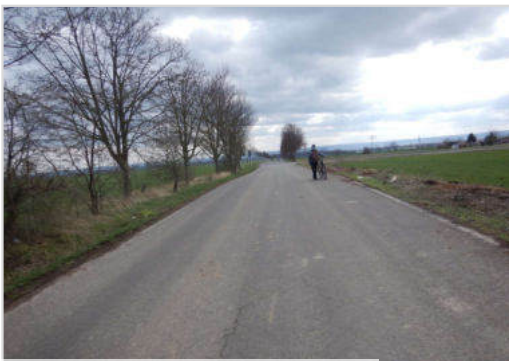
Blickrichtung: Süden

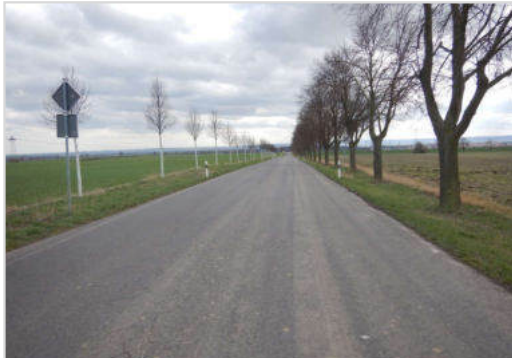
Blickrichtung: Norden

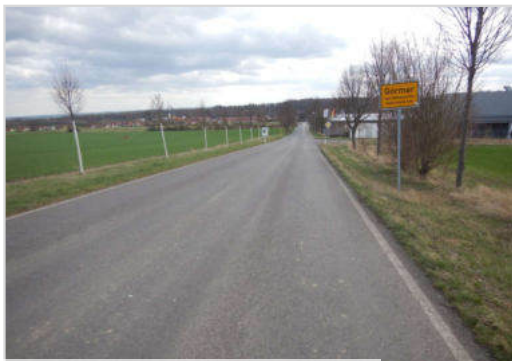
Blickrichtung: Süden

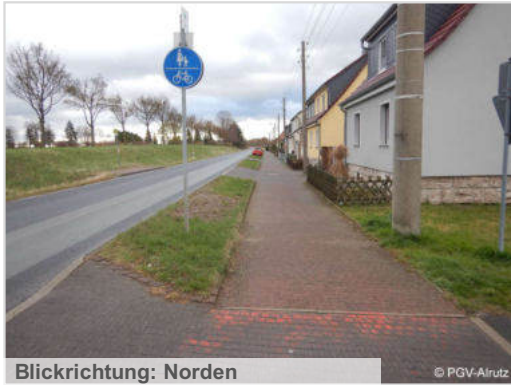
Blickrichtung: Norden

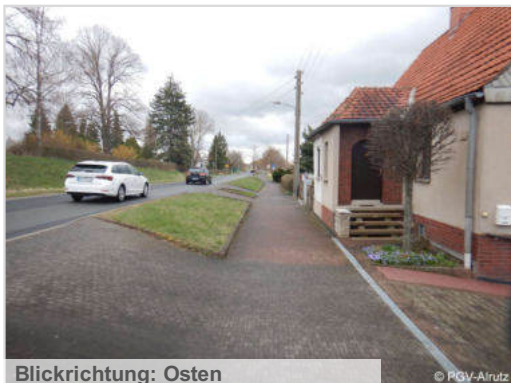
| Breite RVA [m] | 2,50 |
| Belag – Zustand | Pflaster – leicht eingeschränkt |

**Führungsform** Südseite gem. Geh-/ Radweg (Z 240) in Zweirichtungsführung

**Problemstellung** Radverkehrsanlage in knapp ausreichender Breite. Benutzungspflicht aufgrund der Kfz-Verkehrsstärke nicht haltbar.

| <b>Maßnahme</b> | Kurzfristig: Benutzungspflicht aufheben. |
| | Langfristig bzw. bei Sanierungsarbeiten: Ausbau südlicher Seitenraum zu gem. Geh- /Radweg im Zweirichtungsverkehr ohne Benutzungspflicht. |
