# Stadt Mühlhausen (Thüringen)

## Radverkehrskonzept Alltag

### Maßnahmenkataster

Hannover, im November 2023

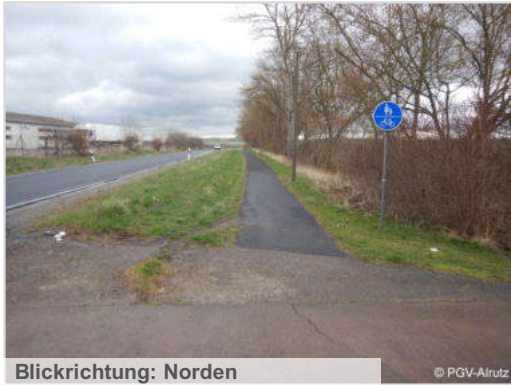
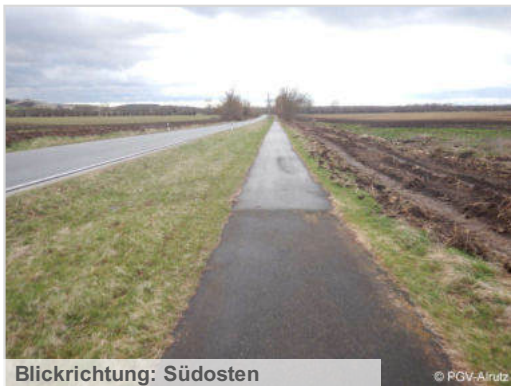
| Breite RVA [m] | 2,20 |
| Belag – Zustand | Asphalt – leicht eingeschränkt |

**Führungsform** gem. Geh-/ Radweg (Z 240) in Zweirichtungsführung

**Problemstellung** Radverkehrsanlage in knapp unzureichender Breite. Punktuelle Belagsschäden. Unzureichende Überleitung auf Fahrbahn bzw. zurück in den Seitenraum auf Höhe der Notter. Östlich der Notterbrücke: Poller mit unzureichender Durchlassbreite und Sicherung.

| <b>Maßnahme</b> | Kurzfristig: Poller entfernen oder durch seitlich eingebaute, reflektierende Poller mit Bodenmarkierung ersetzen. Sicherung und Überleitung auf Fahrbahn auf Höhe der Notter herstellen. |
| | Langfristig bzw. im Rahmen von Sanierungsarbeiten: Belagserneuerung. Ausbau auf Regelbreite. |

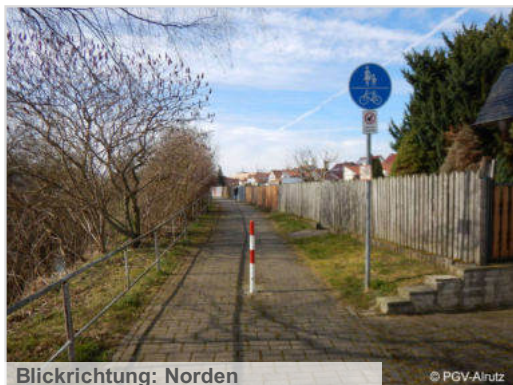
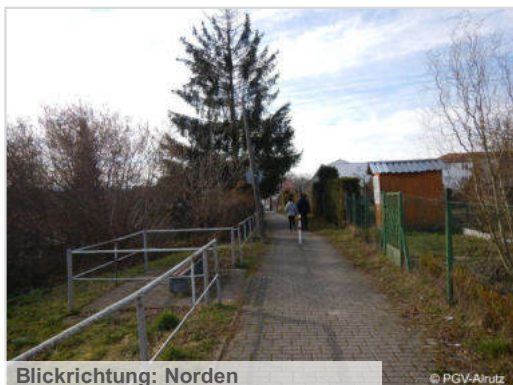
| Allgemein | | Bestand | |
|---|---|---|--|
| Führungsform | Selbstständige Wegeverbindung | | |
| Bemerkung | Abschnitt des Nebennetzes.<br>Abschnittsweise Pflaster. Abschnittsweise Parken. Abschnitt des Unstrut-Werra-Radwegs sowie des Unstrut-Radwegs. | | |
| Problemstellung | Unzureichende Breite. Poller mit unzureichender Sicherung. | | |

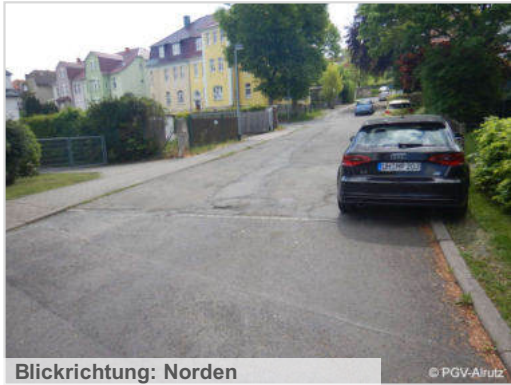
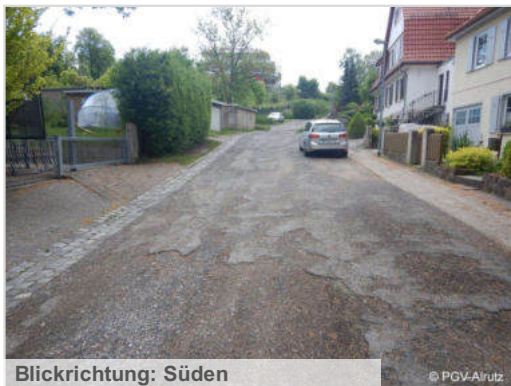
| Problemstellung | Unzureichende Belagsqualität. |

| Belag – Zustand | Asphalt – stark eingeschränkt |

| Maßnahme | Belagserneuerung. |

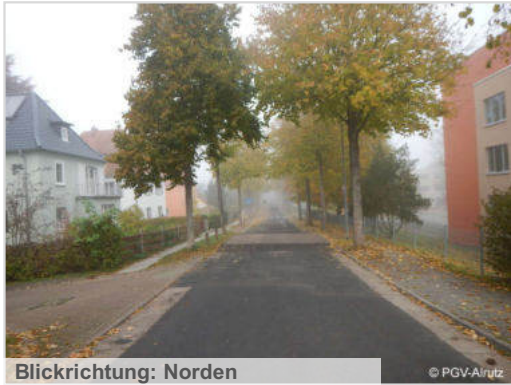
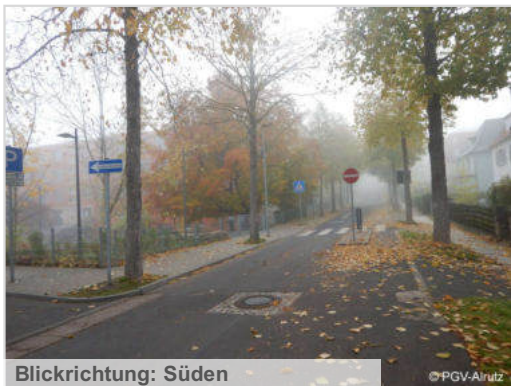
**Bemerkung** Abschnitt des Nebennetzes. Wichtige Schulverbindung. Auf Höhe der Schule wird Durchgangsverkehr in Fahrtrichtung Süden durch einen Modalen Filter unterbunden.

**Problemstellung** Sicherung Schulverkehr. Unzureichende Durchlassbreite an modalem Filter.

| <b>Maßnahme</b> | Kurzfristig: Durchlassbreite des modalen Filters von mind. 1,50m gewährleisten. |
| | Langfristig: Ausweisung zur Fahrradstraße (Kfz frei in bereits bestehender Einbahnrichtung) und Verdeutlichung der Führungsform durch einheitliche Markierung ("corporate design"). Nach Möglichkeit die Fahrradstraße gegenüber einmündenden Erschließungsstraßen bevorzugen. |

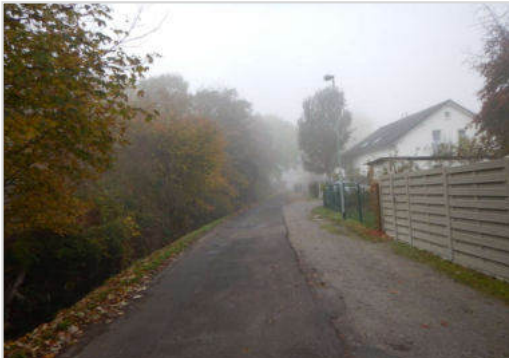
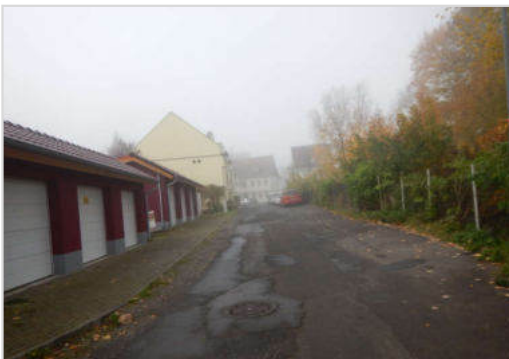
**Problemstellung** Belagsschäden.

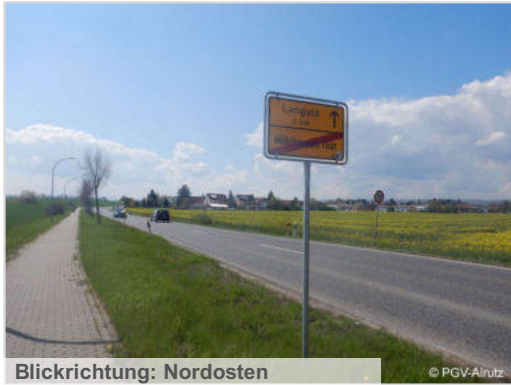
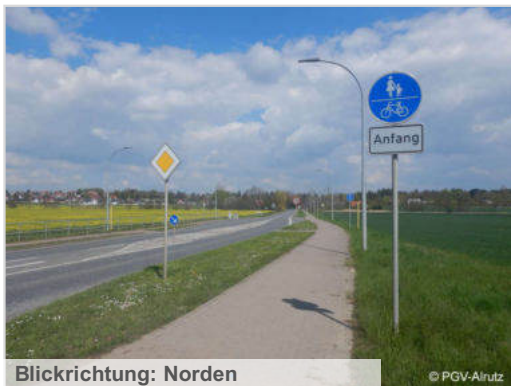
| Breite RVA [m] | 2,30 |
| Belag – Zustand | Pflaster – gut |
| Steigung | stark |

**Problemstellung** Ostseite: Radverkehrsanlage in knapp unzureichender Breite.  
Westseite: Abschnittsweise Radverkehrsanlage in unzureichender Breite, abschnittsweise fehlende Radverkehrsanlage.

| Maßnahme | Kein Handlungsbedarf.<br><br>Langfristig bzw. im Rahmen von Sanierungsarbeiten sollte eine Verbreiterung der Nebenanlage berücksichtigt werden. |

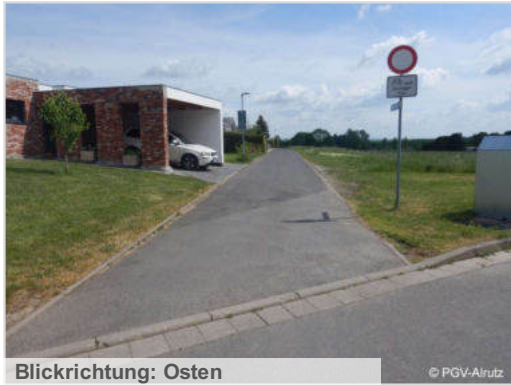
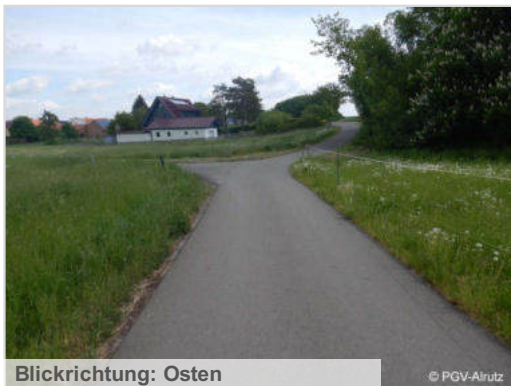
**Problemstellung** Kein Handlungsbedarf.

| Belag – Zustand | Asphalt – gut |

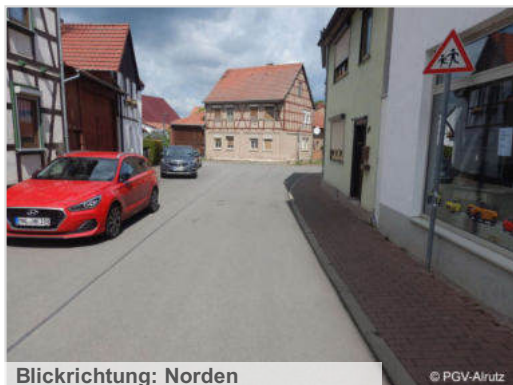
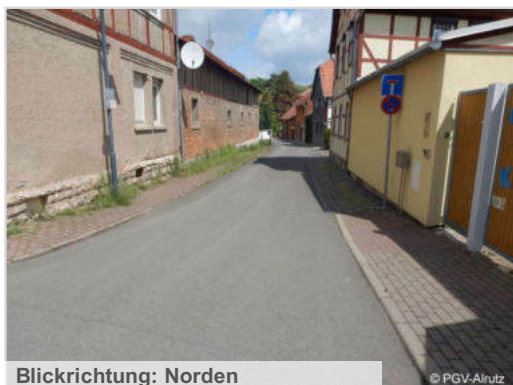
**Problemstellung** Kein Handlungsbedarf.

| Belag – Zustand | Asphalt – gut |

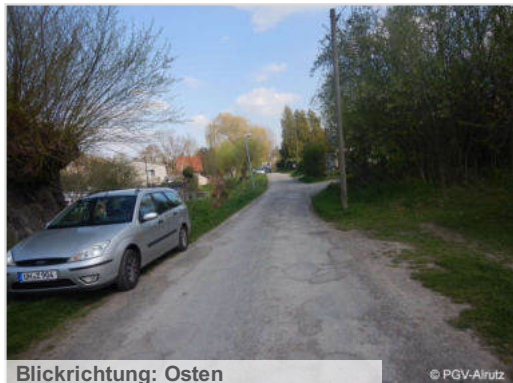
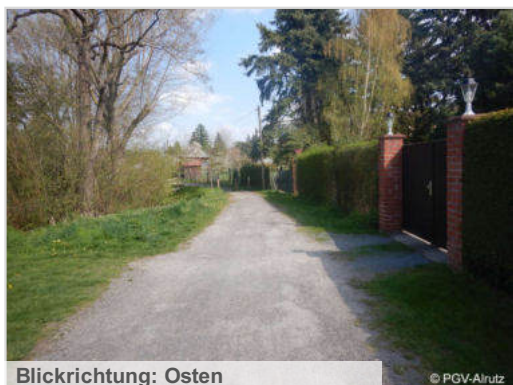
**Bemerkung** Abschnitt des Nebennetzes.  
Grüner Korridor. Die Verkehrsbelastung wird gering eingeschätzt.

**Problemstellung** Unzureichende Belagsqualität.

| Belag – Zustand | Asphalt – stark eingeschränkt |

**Maßnahme** Belagerneuerung.

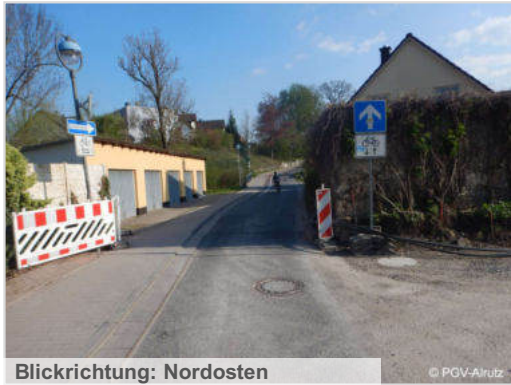
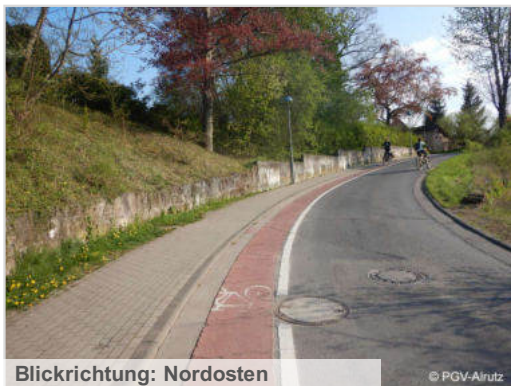
| Allgemein | | Bestand | |
|---|---|---|---|
| Bemerkung | Abschnitt des Nebennetzes.<br>Nordseite Mischverkehr. Grüner Korridor | | |
| Problemstellung | Radfahrstreifen bergabin unzureichender Breite. | | |

| Allgemein | | Bestand | |
|---|---|---|---|
| Maßnahme | Einbahnrichtung für den Kfz-Verkehr umdrehen, Radfahrstreifen in Regelbreite bergauf markieren. | | |

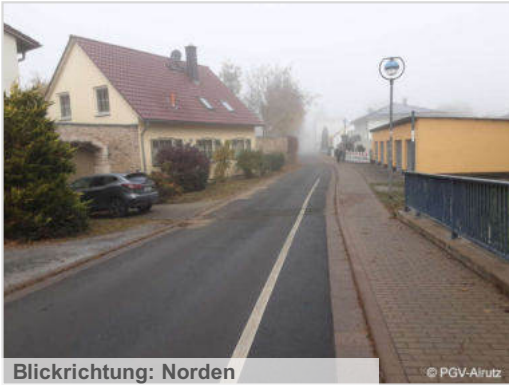
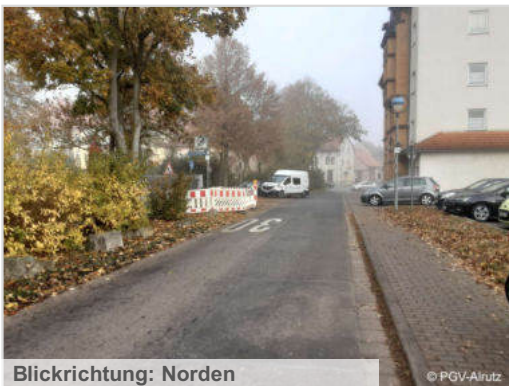
**Bemerkung** Abschnitt des Hauptnetzes.  
Grüner Korridor. Abschnitt der Roten Route Nationalpark Hainich sowie des Unstrut-Werra-Radwegs.

**Problemstellung** Unzureichende Belagsqualität.  
Schutzstreifen entgegen der Einbahnrichtung in unzureichender Breite. Durch Übergang von Fahrbahn zu Fahrbahnrinne gefährliche Längskante mit Sturzgefahr.

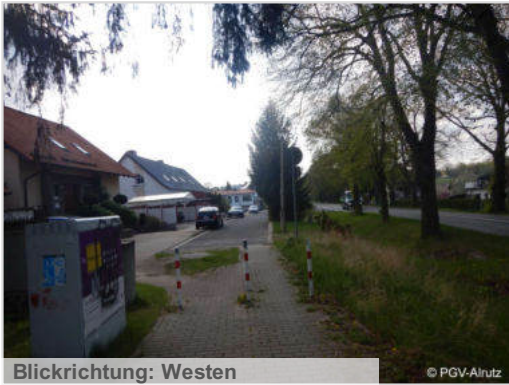
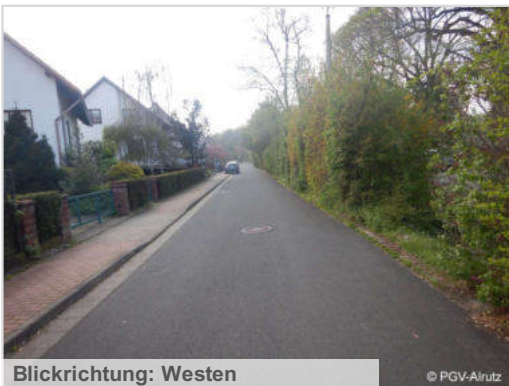
**Problemstellung** Poller mit unzureichender Durchlassbreite und Sicherung

| Breite RVA [m] | 2,00 |
| Belag – Zustand | Pflaster – gut |

| Maßnahme | Poller entfernen oder seitlich einbauen und durch Bodenmarkierung sichern. Durchlassbreite von 1,50m gewährleisten. |

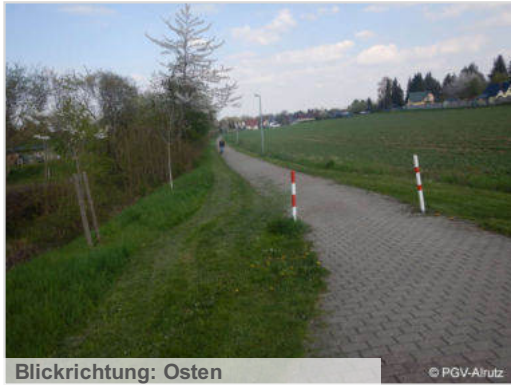
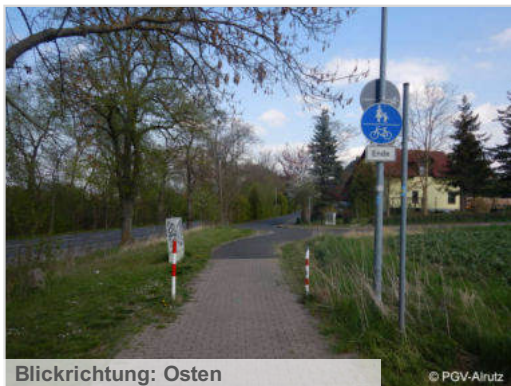
| Problemstellung | Poller mit unzureichender Sicherung. |

| Maßnahme | Poller durch Bodenmarkierung sichern. |

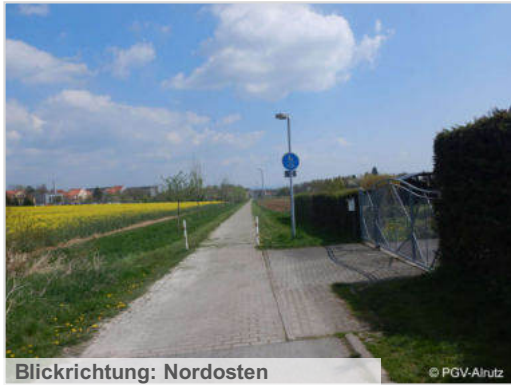
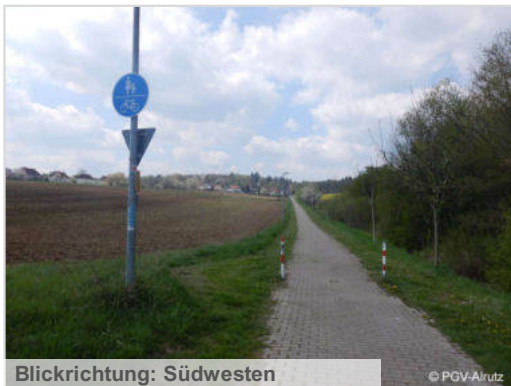
| Problemstellung | Poller mit unzureichender Sicherung. |

| Maßnahme | Poller durch Bodenmarkierung sichern. |

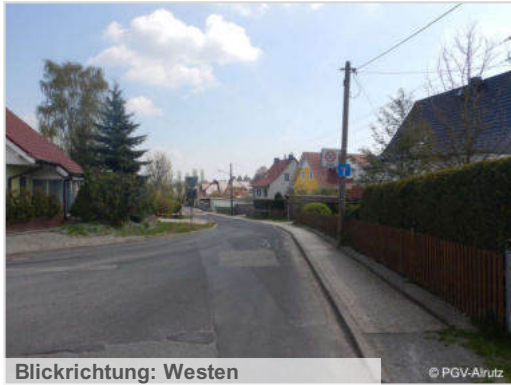
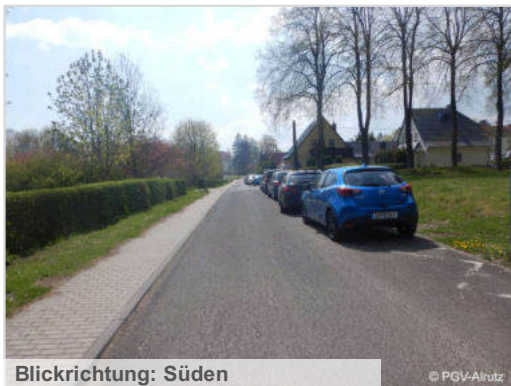
| Bemerkung | Abschnitt des Nebennetzes.<br>Sackgasse ausgeschildert |
| Problemstellung | Fehlender Durchlass für Radverkehr. |

| Belag – Zustand | Asphalt – gut |

| Maßnahme | Verkehrszeichen austauschen gegen Vz 357-50 StVO (durchlässige Sackgasse). |
| Kosten-schätzung | 3.000 € |
| Priorität | Kleinstmaßnahme |

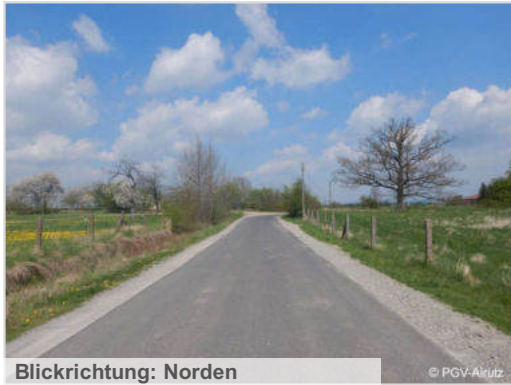
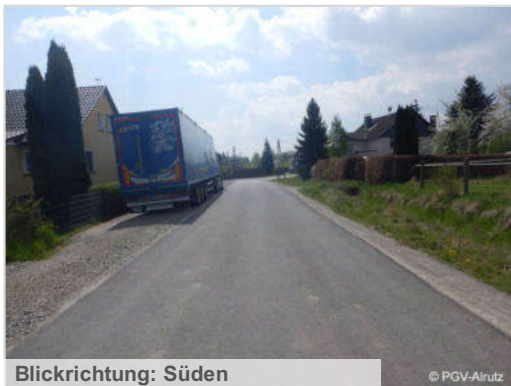
| Bemerkung | Abschnitt des Nebennetzes. |
| Problemstellung | Kein Handlungsbedarf. |

| Belag – Zustand | Asphalt – gut |

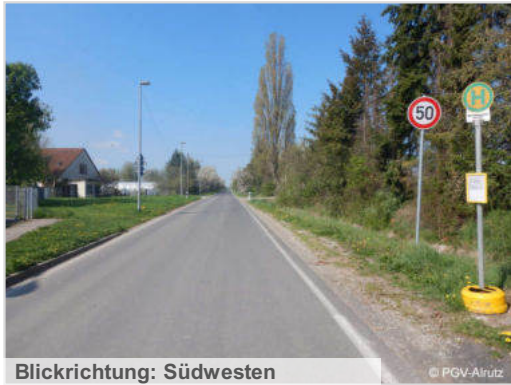
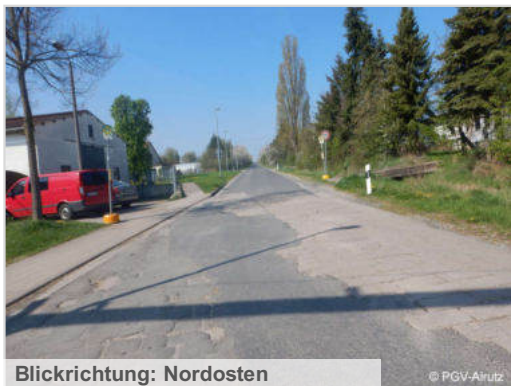
**Bemerkung** Abschnitt des Nebennetzes.

**Problemstellung** Punktuelle Belagsschäden. Außerortscharakter.

| Belag – Zustand | Asphalt – gut |
| Steigung | stark |

**Maßnahme** Punktuelle Belagsausbesserung. Ggf. geschwindigkeitsreduzierende Maßnahmen.

**Kosten-schätzung** 10.000 €

**Priorität** Priorität 2

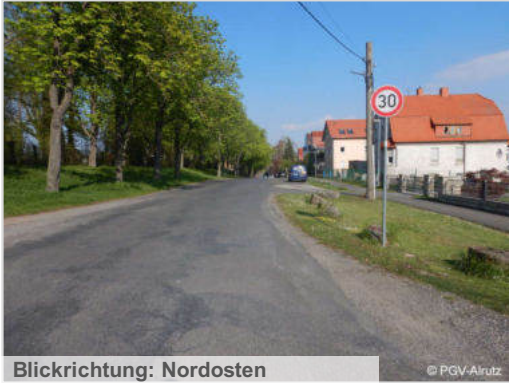
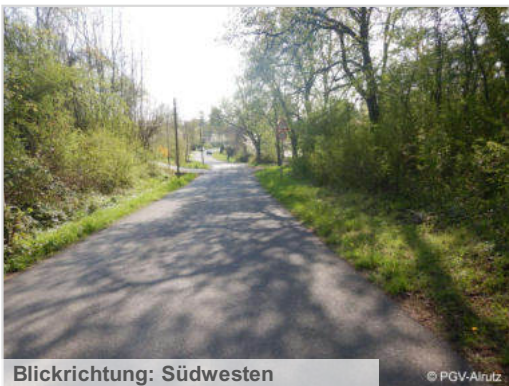
**Problemstellung** Sehr breiter Straßenquerschnitt. Einmündungsbereich Marcel-Verfaillie-Allee großflächig und zu dicht beparkt.

| Belag – Zustand | Asphalt – leicht eingeschränkt |

**Maßnahme** Ggf. Fahrbahneinengungen als geschwindigkeitsreduzierende Maßnahme. Einmündungsbereich Marcel-Verfaillie-Allee einengen, ggf. als Verkehrsversuch abpollern. Parken im Einmündungsbereich unterbinden.

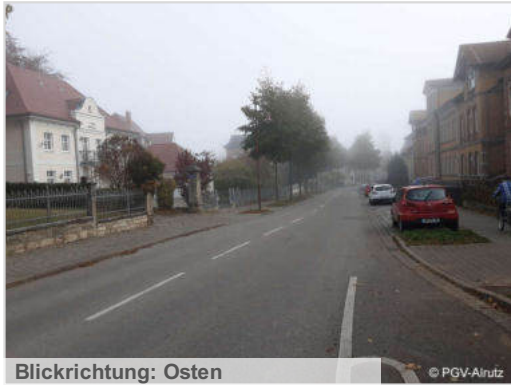
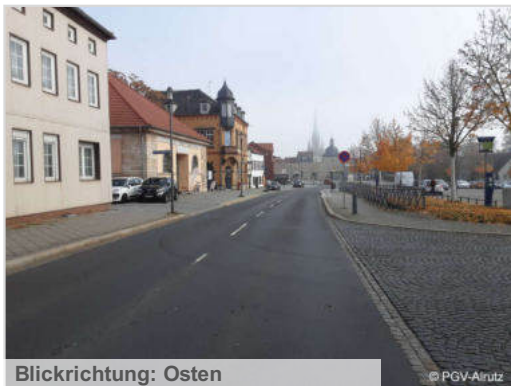
**Problemstellung** Radfahrende nutzen den Gehweg.

| Maßnahme | Verdeutlichung der Mischverkehrs-führung durch Piktogramme. Geschwindigkeitsreduzierende Maßnahmen prüfen. |

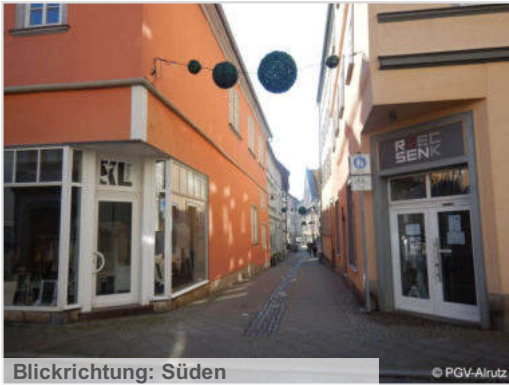
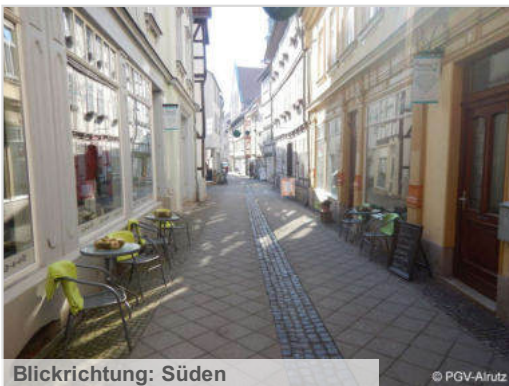
| Problemstellung | Konfliktpotenzial durch Außengastronomie und Fußverkehr. Fehlende Fahrbeziehung in Untermarkt Richtung Osten, unzureichende Bordabsenkung. |

| Belag – Zustand | Betonplatten – gut |

| Maßnahme | Borde niveaugleich absenken. Freigabe zum Linksabbiegen auf Untermarkt im Zusammenhang mit dessen Freigabe in Gegenrichtung für den Radverkehr einrichten. |

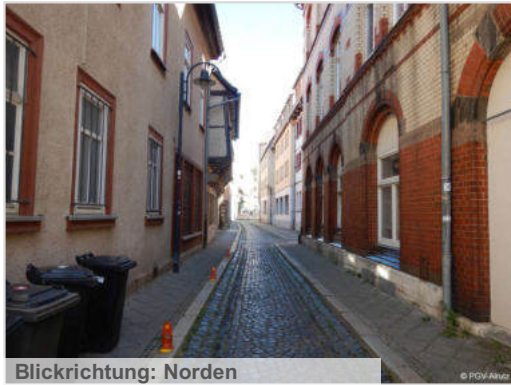
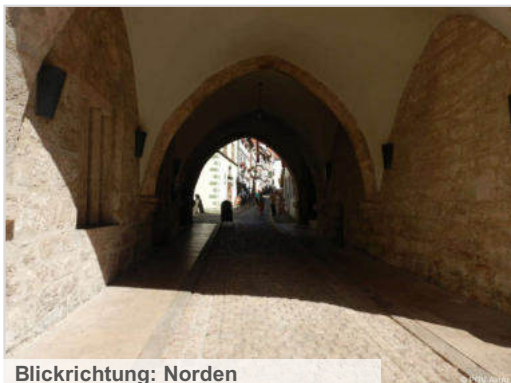
| Problemstellung | Unzureichende Belagsqualität, Poller mit unzureichender Durchlassbreite und Sicherung. |

| Belag – Zustand | Pflaster – stark eingeschränkt |

| Kosten-schätzung | <p>3.000 €</p> <p>Kostenschätzung berücksichtigt nur kurzfristige Maßnahme</p> |

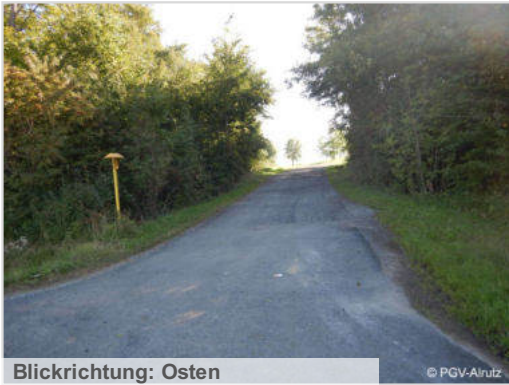
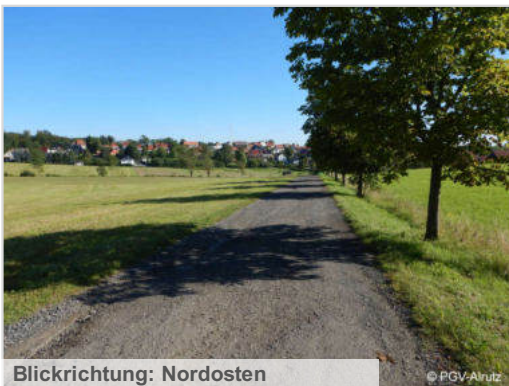
| Strecke von | B249 |
| Strecke bis | Bebauungsgrenze |
| Problemstellung | Unzureichende Belagsqualität. |

| Belag – Zustand | Schotter – stark eingeschränkt |
| Steigung | stark |

| Maßnahme | Belagerneuerung. |
| Kosten-schätzung | 45.000 € |
| Priorität | Priorität 2 |

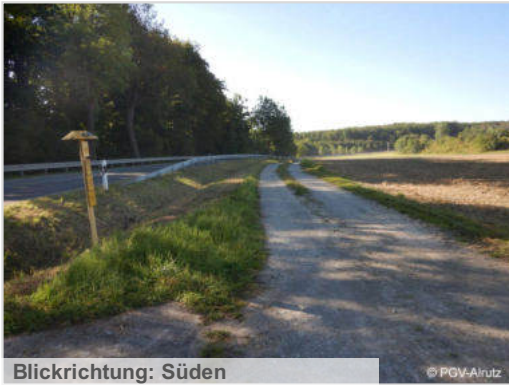
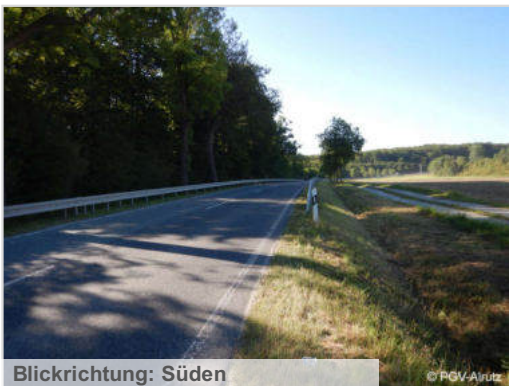
| <b>Strecke von</b> | Verlängerung Am Hainstieg |
| <b>Strecke bis</b> | Kalksteinbruch Eigenrieden |
| <b>Problemstellung</b> | Unzureichende Belagsqualität. |

| <b>Belag – Zustand</b> | Schotter – stark eingeschränkt |
| <b>Steigung</b> | stark |

| <b>Maßnahme</b> | Belagserneuerung. |
| <b>Kosten-schätzung</b> | 30.000 € |
| <b>Priorität</b> | Priorität 2 |

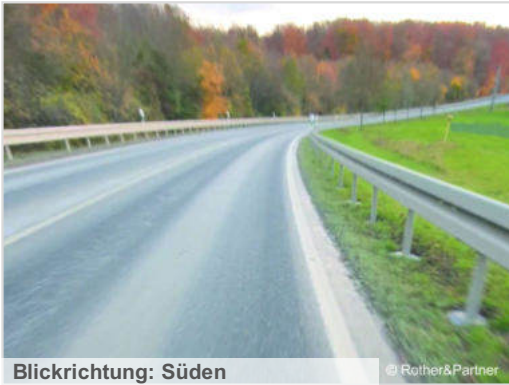
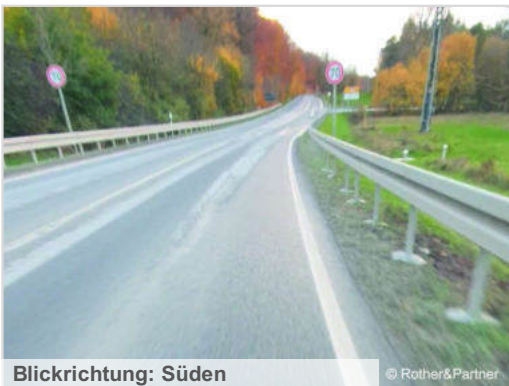
| Strecke von | Kalksteinbruch Eigenrieden |
| Strecke bis | Faulunger Tal |
| Problemstellung | Fehlende Radverkehrsanlage. |

| Belag – Zustand | Asphalt – gut |

| Kosten-schätzung | 160.000 € |
| Priorität | Priorität 1 |
